## **ANOMALIE ATTREZZATURE A PRESSIONE**

Gruppo Regionale  
Attrezzature a Pressione

Terza Edizione  
Anno 2016

# ANOMALIE DELLE ATTREZZATURE IN PRESSIONE

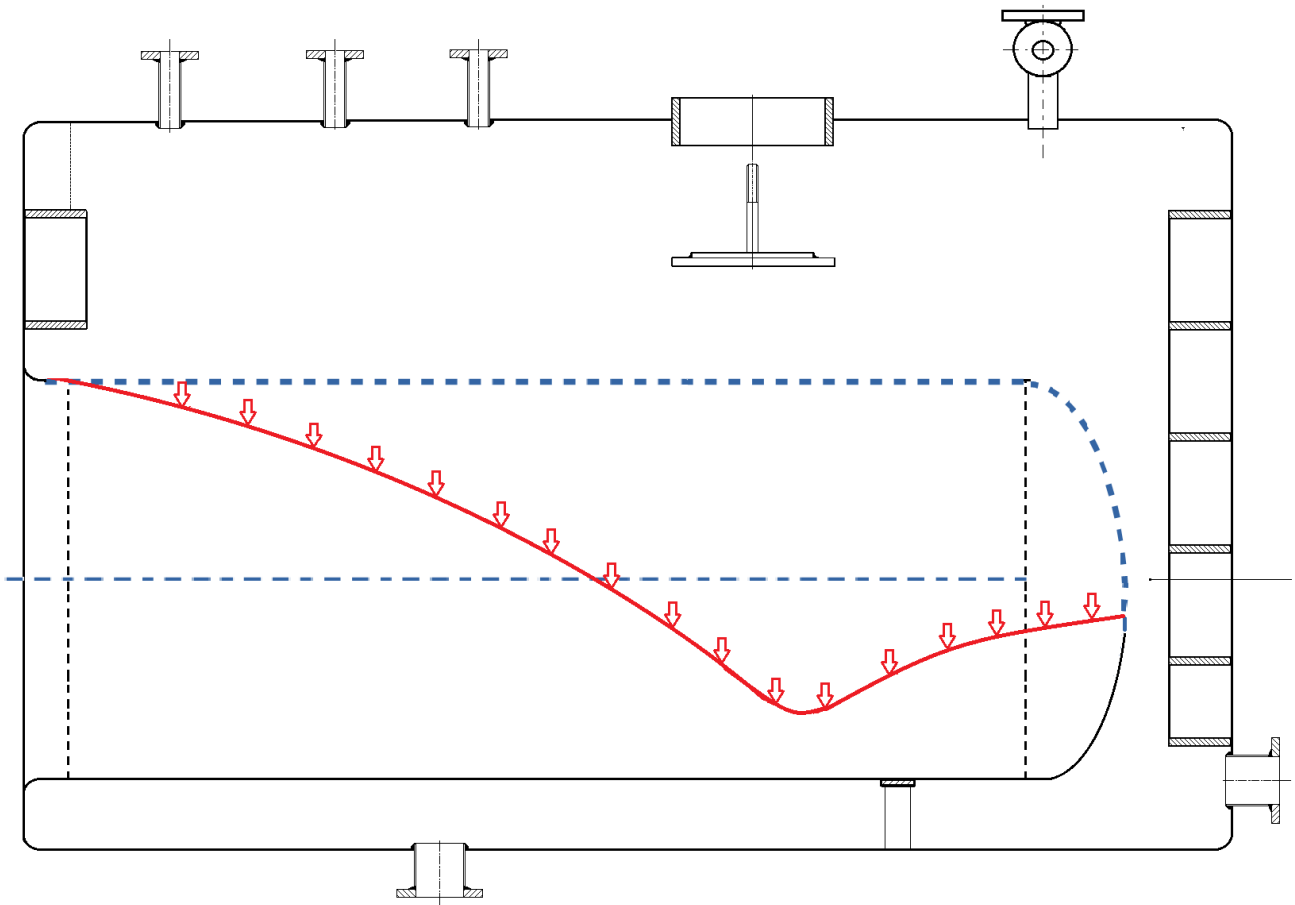
**Simulazione schematica della  
deformazione del focolare**

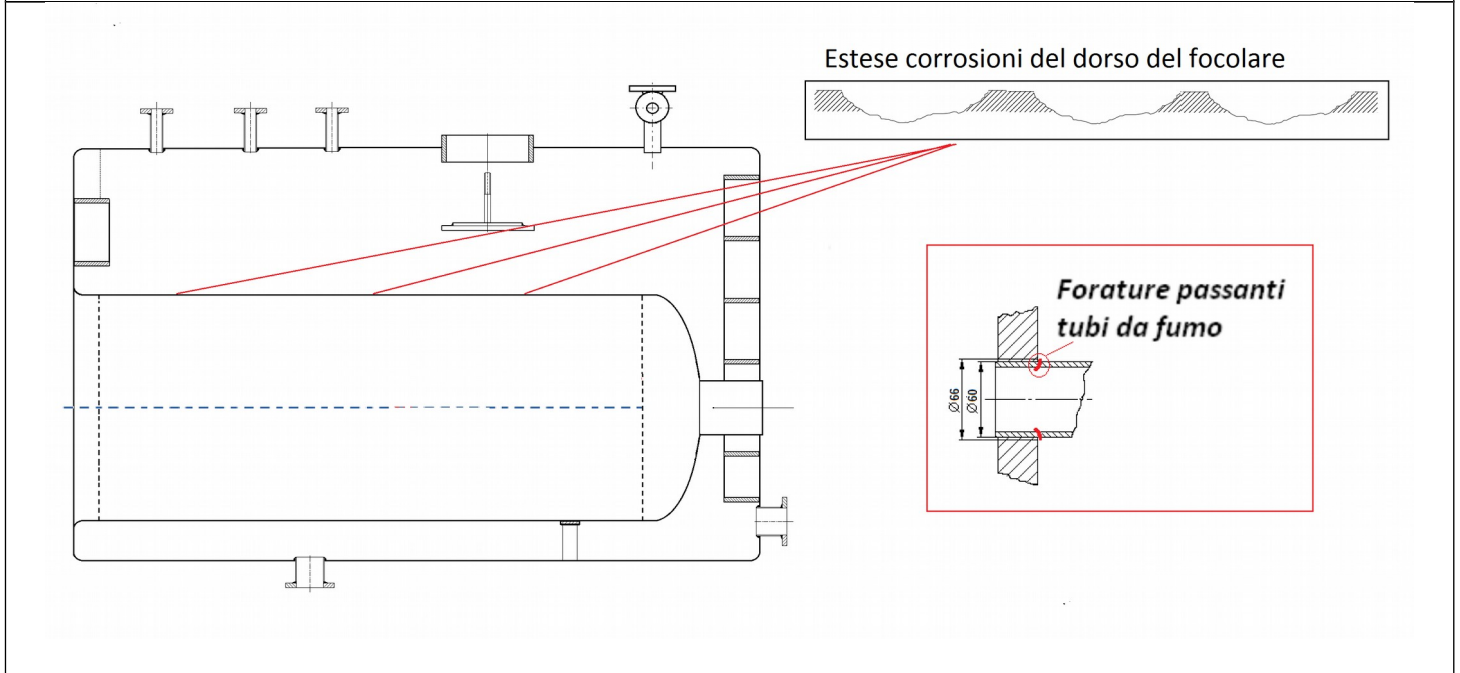
<b>Descrizione dell'anomalia riscontrata</b>	Estese corrosioni del dorso del focolare, foratura di alcuni tubi da fumo ed inizio di corrosione alle attaccature dei tubi alle piastre tubiere.
--	---

Il generatore è attualmente in funzione e regolarmente verificato. Il fenomeno non si è ripresentato

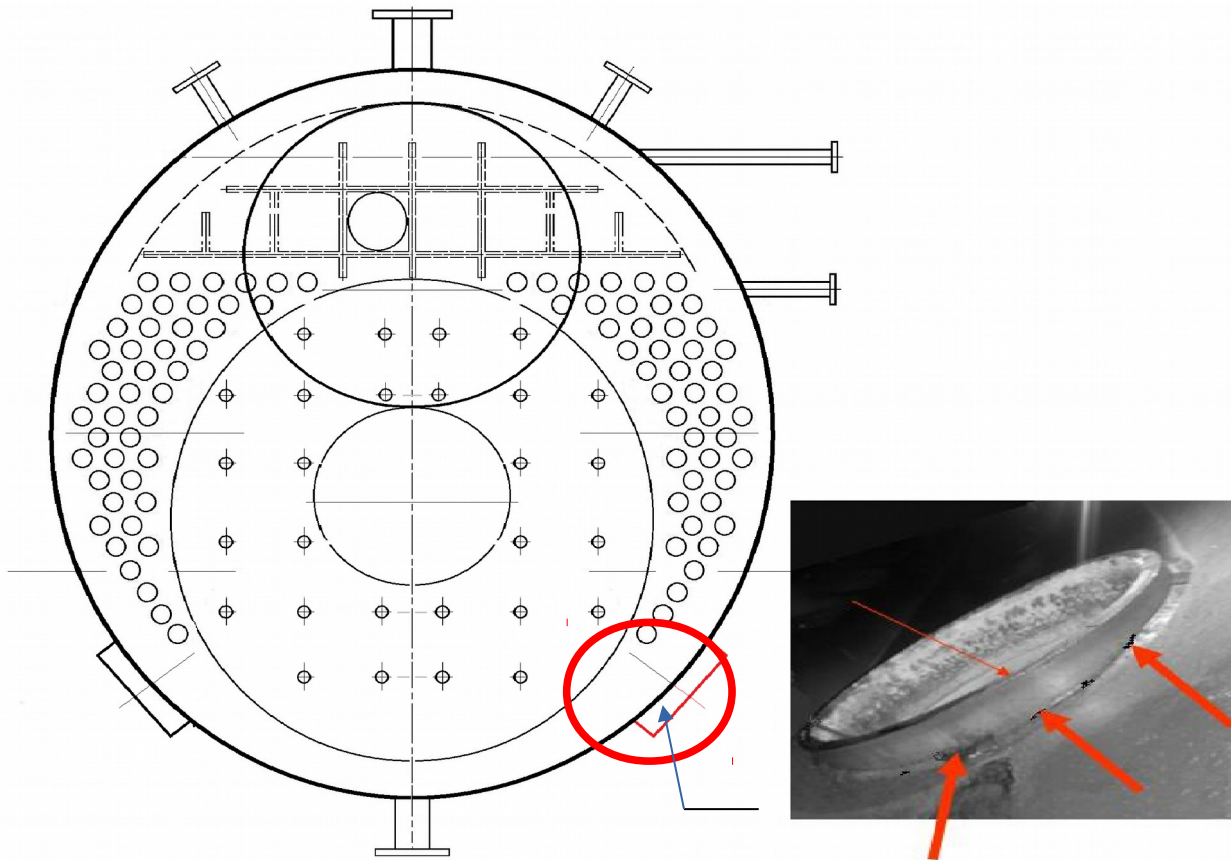
Descrizione dell'anomalia riscontrata (II <sup>A</sup> ANOMALIA DEL GENERATORE DI CUI ALLA SCHEDA 4)	Deterioramento del cordone di saldatura interno del passo d'uomo inferiore destro, identificata come Forature da Inclusioni.
--	--

*Deterioramento del cordone di saldatura interno del passo d'uomo inferiore destro, identificata come forature da inclusioni*

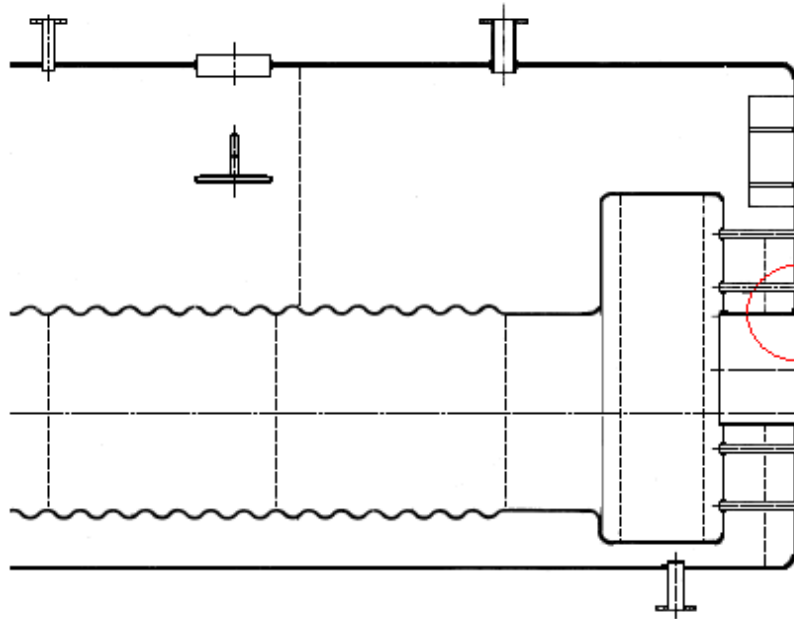
Rottura della saldatura  
d'unione tra la piastra  
tubiera posteriore ed il tubo  
vincolo

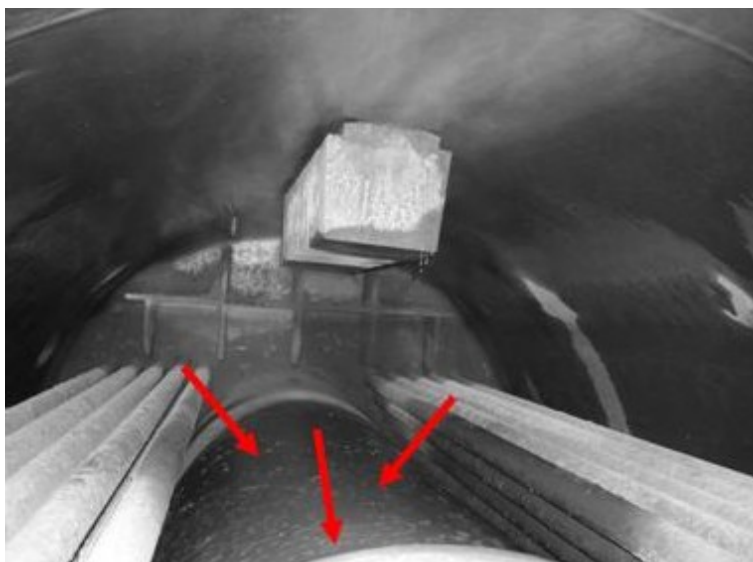
<b>Descrizione dell'anomalia riscontrata:</b>	Molteplici corrosioni sul dorso focolare, nelle zone termicamente alterate localizzate a ridosso delle saldature sia dei giunti di dilatazione, che d'unione del focolare alle piastre tubiere.
---	---

Molteplici corrosioni sul dorso focolare

<b>Intervento correttivo proposto e relativo esito</b>	Rifacimento dell'impianto di osmosi inversa, installazione di impianto preaddolcitore a scambio ionico per rendere meno gravoso il compito delle membrane osmotiche, ed installazione di impianto alcalinizzante dell'acqua in uscita dall'osmosi inversa. In relazione alle profondità, estensione, localizzazione e numero delle corrosioni rilevate, al fine di ripristinare le condizioni di stabilità di progetto del generatore, si è ribassata la pressione di bollo dagli originari 18,0 kg/cmq a 14,0 kg/cmq; ciò è stato attuato mediante idonea taratura in esercizio delle valvole di sicurezza esistenti, piombatura con sigillo a garanzia dell'inamovibilità della taratura e conseguente settaggio dei pressostati di lavoro e di sicurezza. Sono stati modificati anche targa e libretti matricolari. Il generatore è attualmente attivo e viene utilizzato solo per scorta ad altro generatore presente in centrale.

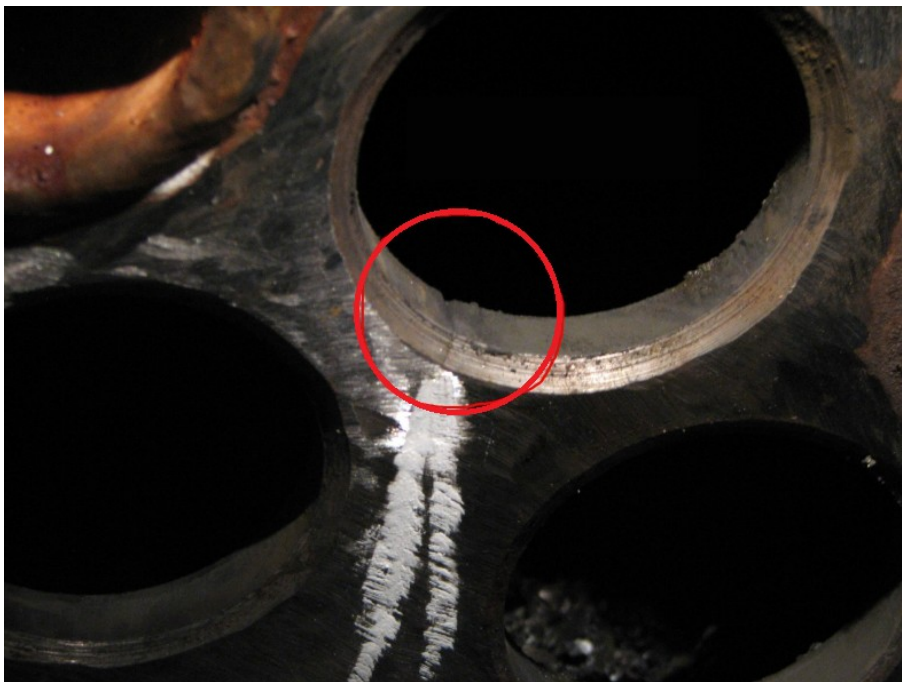
*Corrosione della piastra tubiera anteriore, nelle zone circostanti diversi fori di fissaggio tubi da fumo-piastra tubiera anteriore, con cricche passanti*

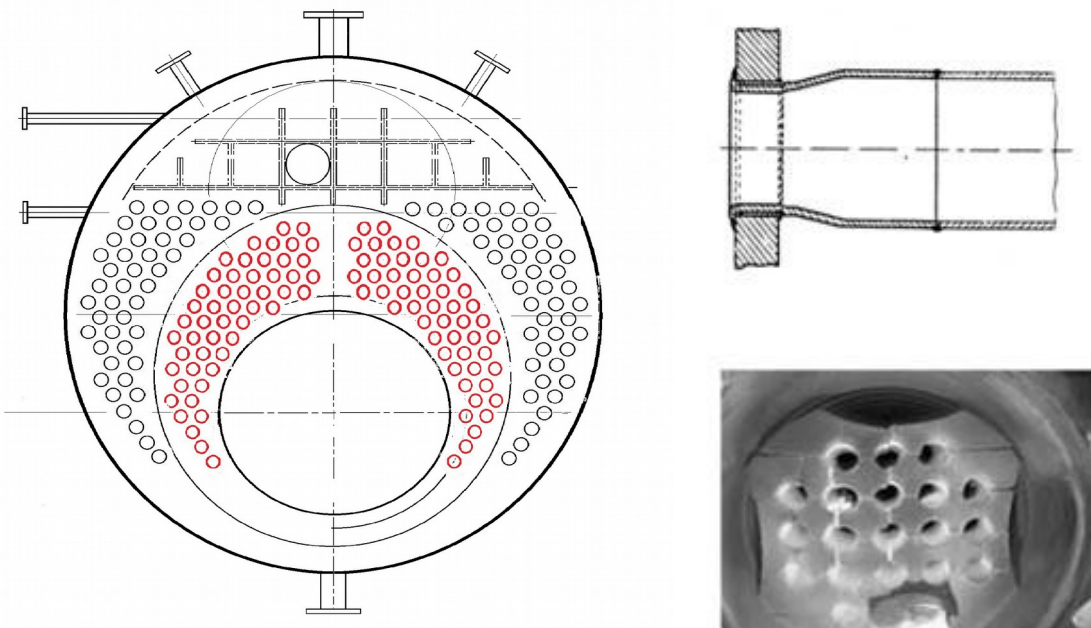
Smandrinatura dei tubi da fumo del II° giro con rilevanti perdite d'acqua.

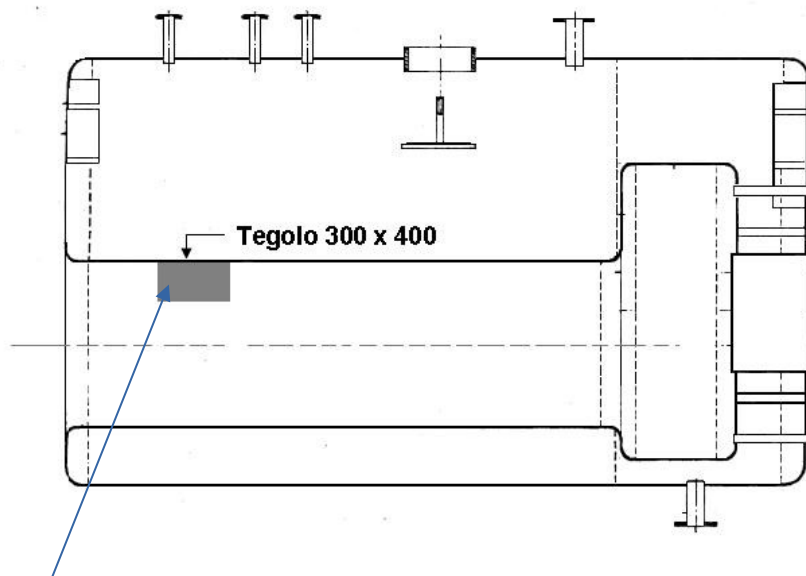
<b>Descrizione dell'anomalia riscontrata</b>	Estesa e profonda corrosione sul dorso del focolare
--	---

*Estesa e profonda corrosione sul dorso del focolare, sostituzione area danneggiata con tegolo saldato*

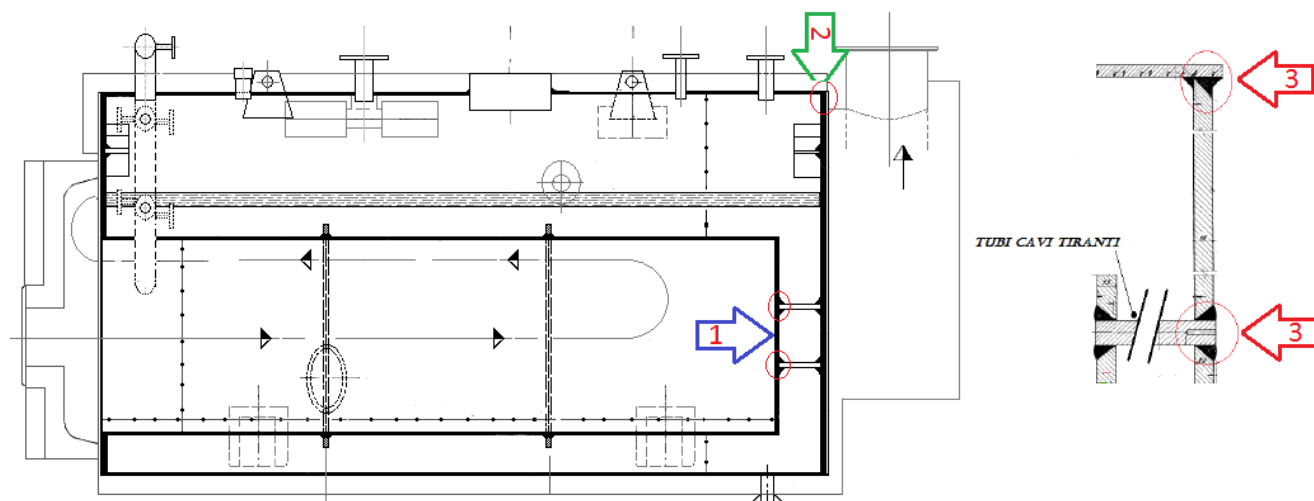
**Anomalia 1** - Rottura della saldatura al focolare del tubo vincolo cieco

**Anomalia 2** - Cedimento saldature d'unione tra i tubi di rinforzo e la piastra tubiera posteriore

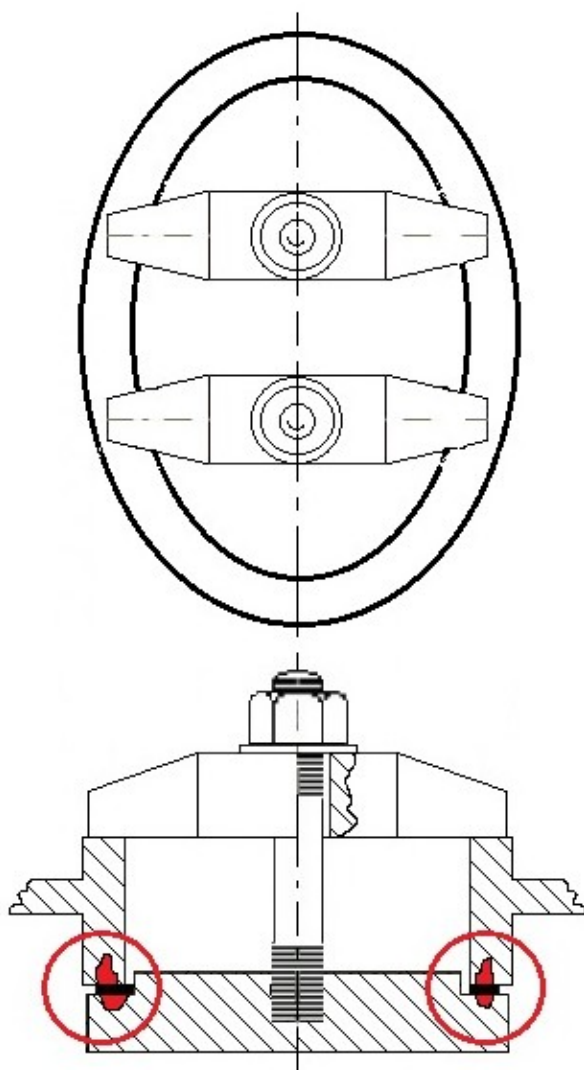
Danneggiamento dell'anello di rinforzo del passo d'uomo.

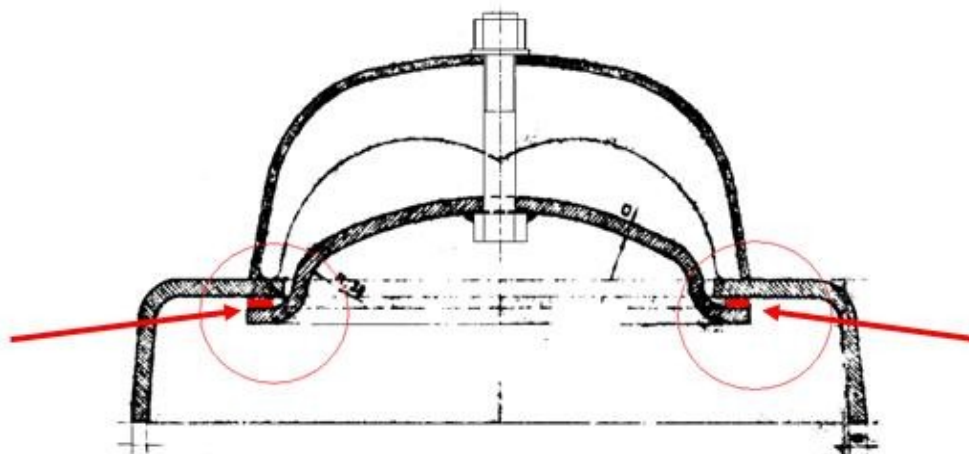
*Rottura per deterioramento del portello del passo d'uomo, del tipo "stampato e ricurvo verso l'esterno"*

Il generatore dopo qualche tempo di esercizio alla nuova pressione di bollo ridotta, che ha comportato problemi ai ritmi della lavorazione, è stato avviato alla demolizione e sostituito con altro nuovo.

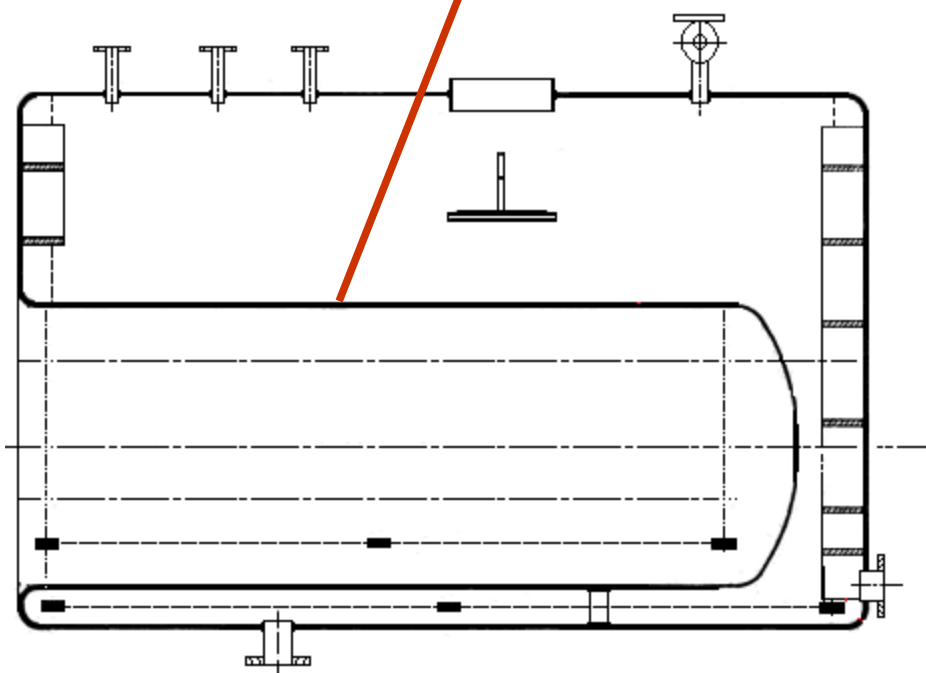
Vaiolature sul dorso del focolare

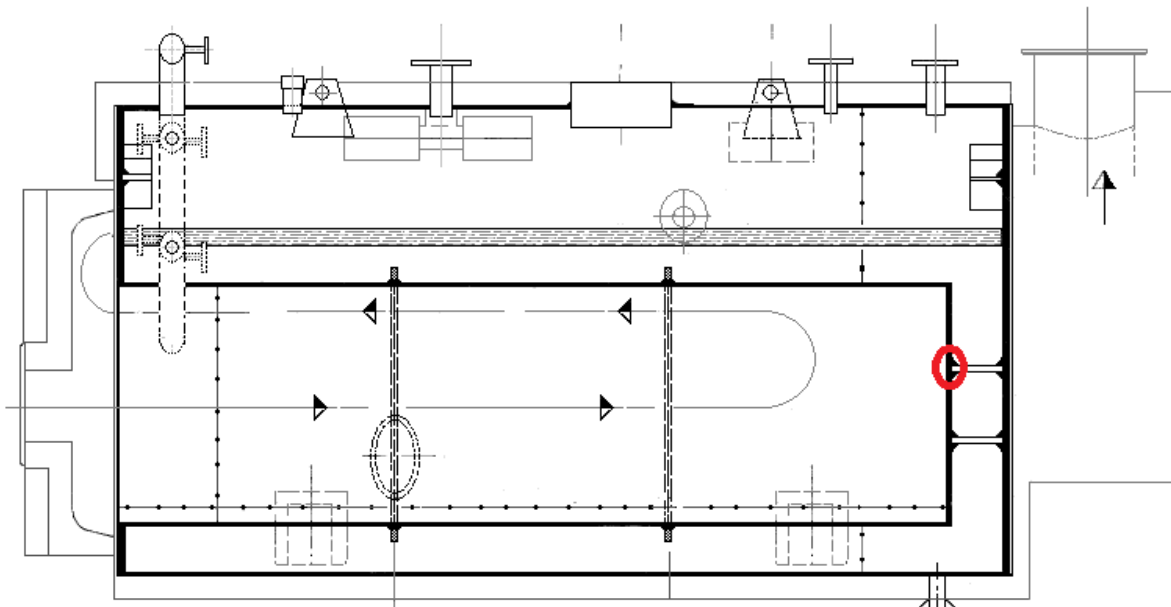
*Rottura del tubo vincolo tra fondo cieco del focolare, ad inversione di fiamma, e piastra piana tubiera posteriore*

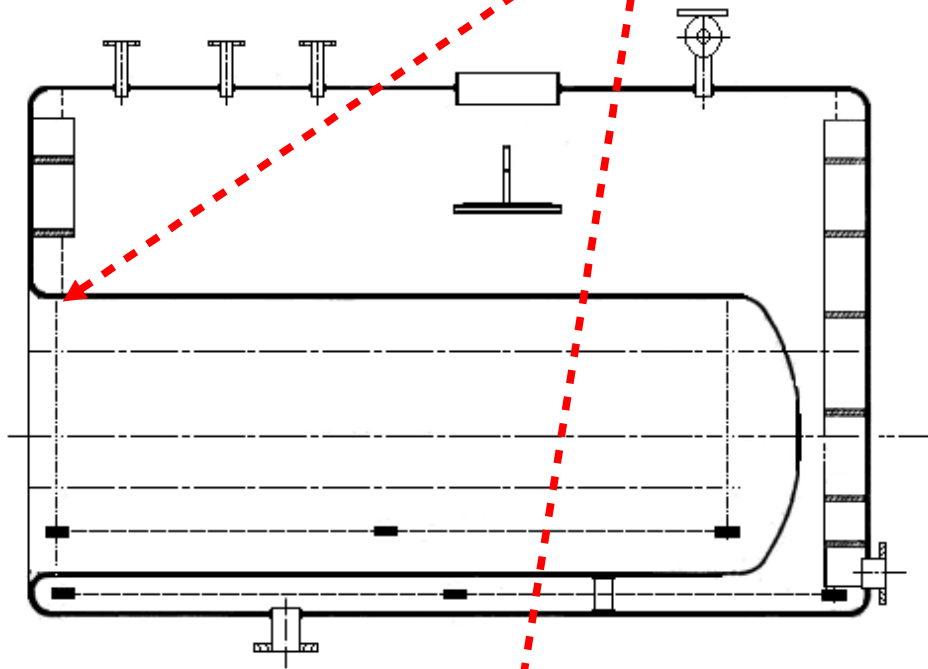
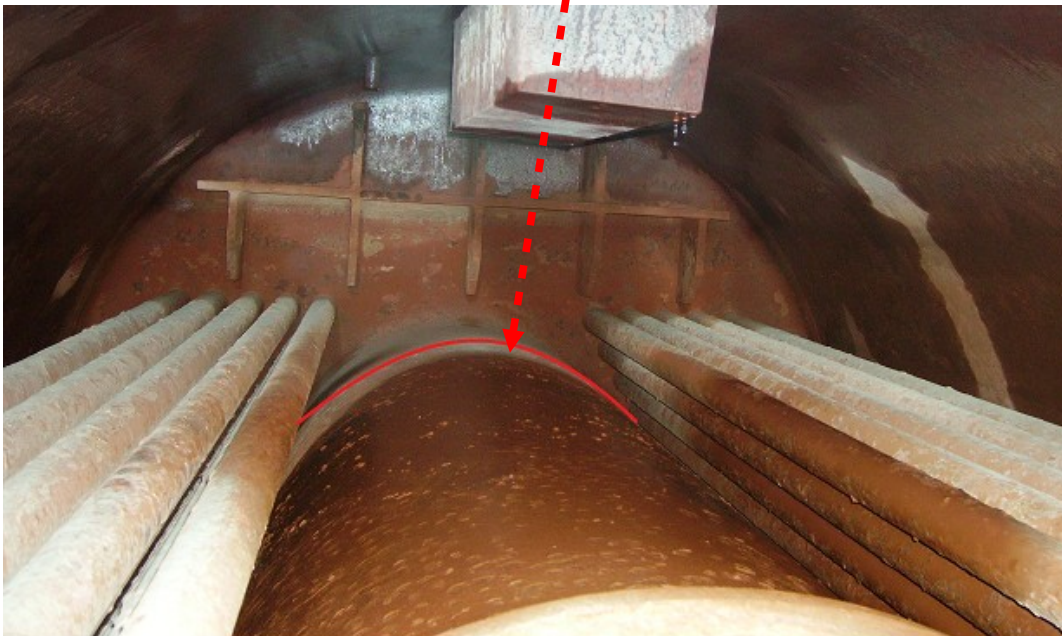
Distacco del cordone di saldatura di ripresa, lato acqua, di unione tra focolare e piastra tubiera anteriore

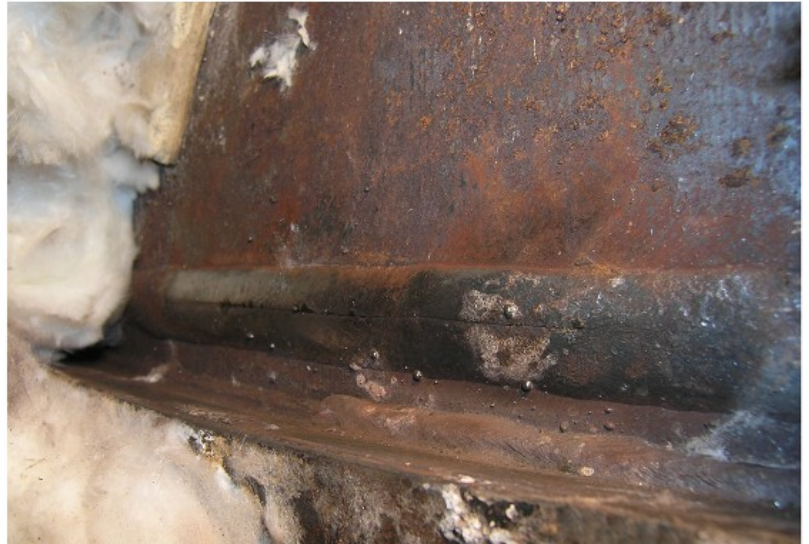
Fessurazione della saldatura di  
unione fasciame piastra tubiera  
anteriore

Avendo l'Utente ritenuto troppo oneroso gli interventi, essendo già presente un secondo generatore ritenuto sufficiente alle attuali esigenze di produzione, il generatore oggetto dell'avaria veniva reso inattivo a tempo indeterminato.

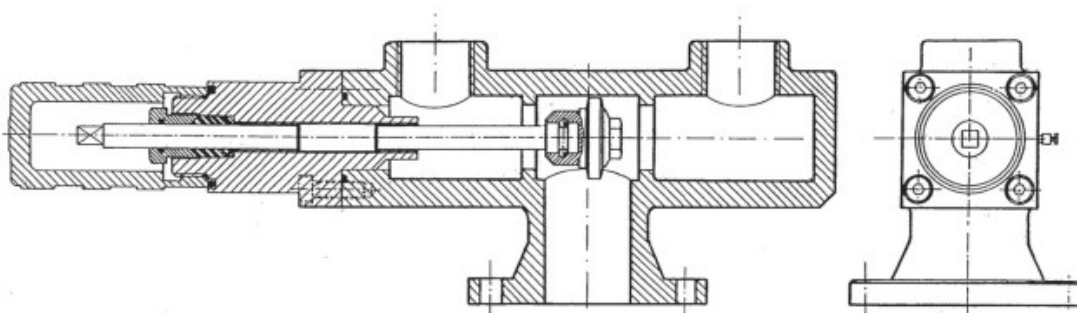
Rottura dei quattro bulloni della flangia d'attacco del cassetto distributore d'installazione delle due valvole di sicurezza con fuoriuscita di tutto il GPL contenuto nel recipiente.

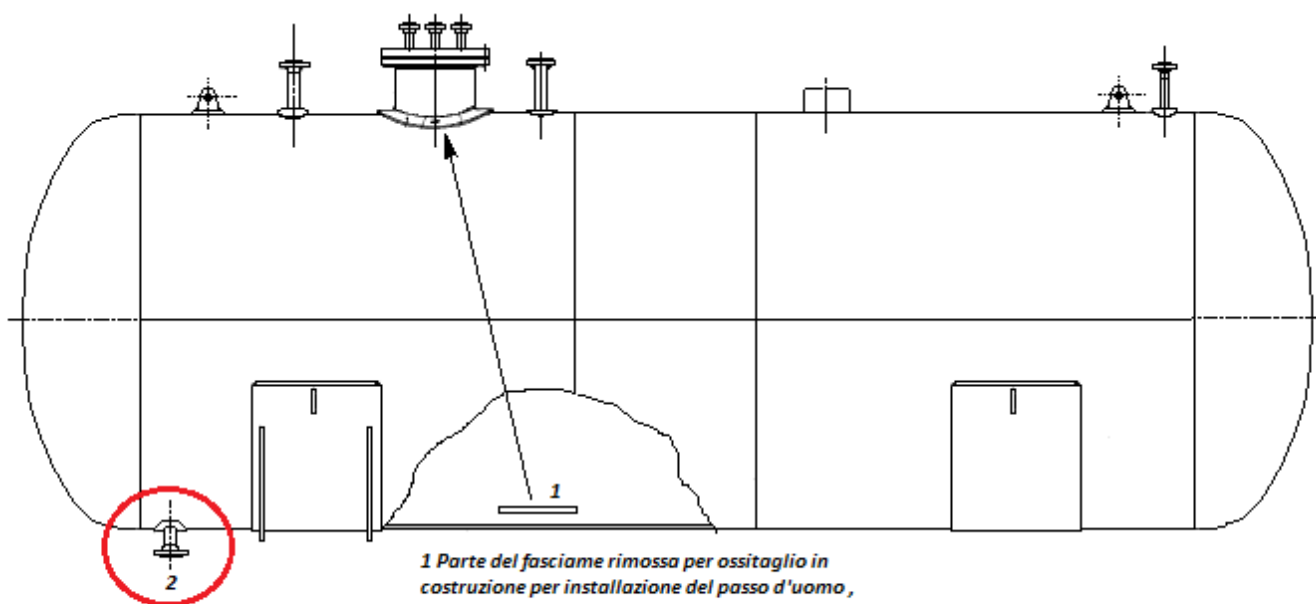
**2** Presenza di corrosioni del fasciame inferiore esterno e del tronchetto inferiore di scarico GPL.

**1** Parte del fasciame rimossa per ossitaglio in costruzione per installazione del passo d'uomo, non rimossa e adagiata sul fondo

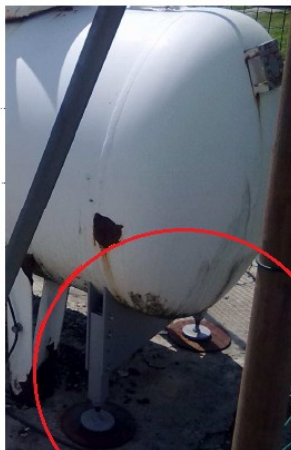
Cedimento delle selle d'appoggio del serbatoio per estese e profonde corrosioni

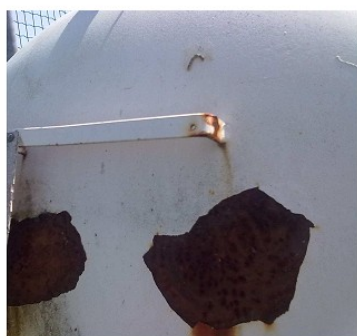
Estese corrosioni del tipo puntiforme rilevate su varie zone del fasciame

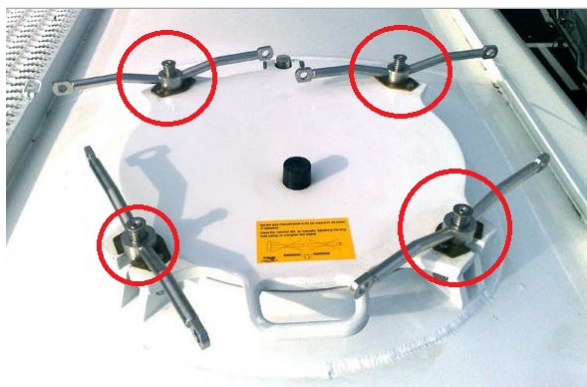
*Deterioramento dei filetti delle chiavarde di chiusura*
