CORSO di FORMAZIONE 20-21 ottobre 2016

Grandi Opere Infrastrutturali: misure tecniche ed organizzative per la prevenzione e la tutela della salute dei lavoratori. L'esperienza delle Aziende USL e le proposte di Linee Guida Nazionali.

PIETRE VERDI

nello scavo di una galleria della VAV

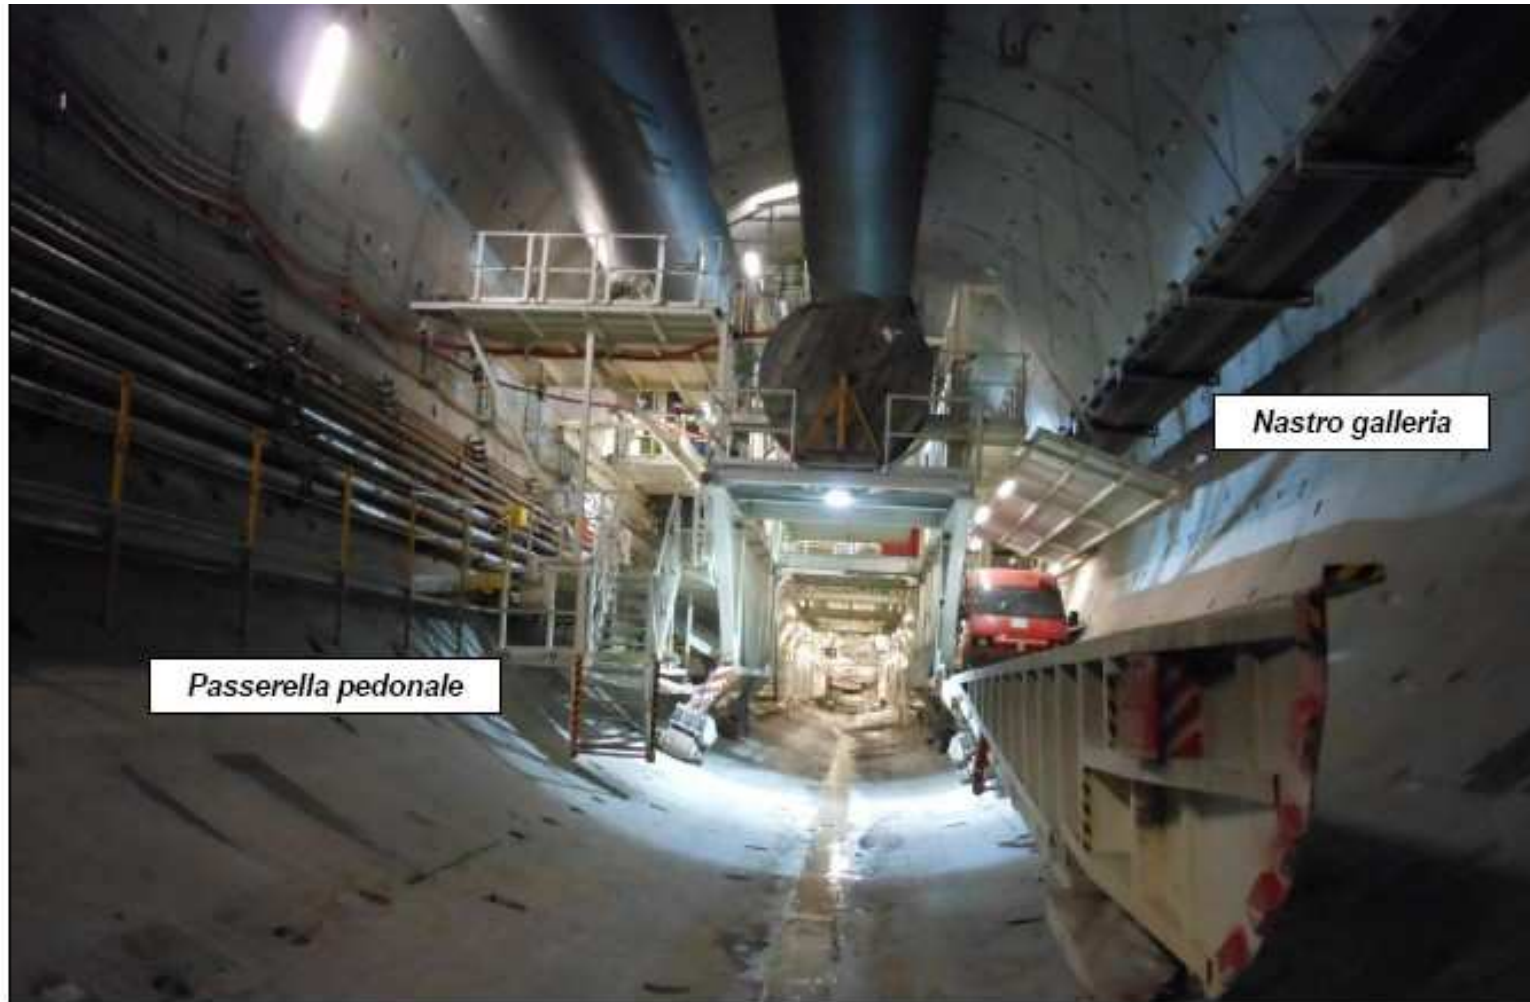
Foto dal sito dell'impresa - Nastro in galleria

Nastro H+E: sospeso ed opposto alla passerella pedonale

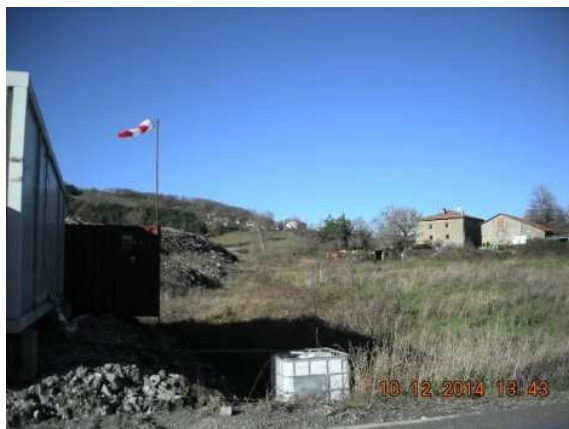
Monitoraggi durante la movimentazione terre

campionamenti

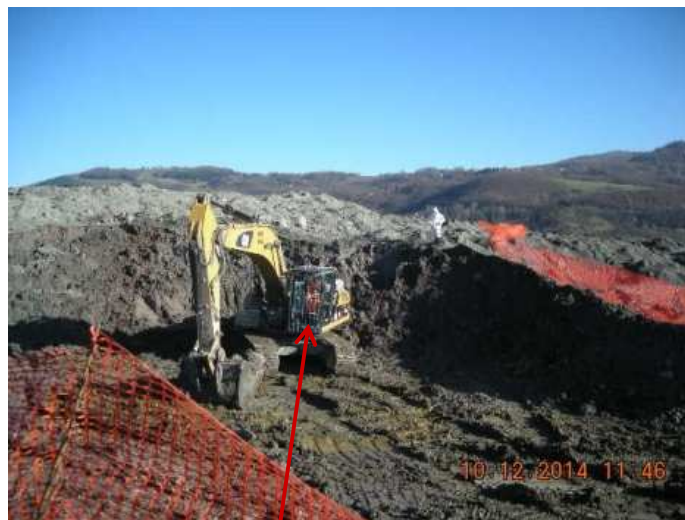
Addetti a macchine oper.

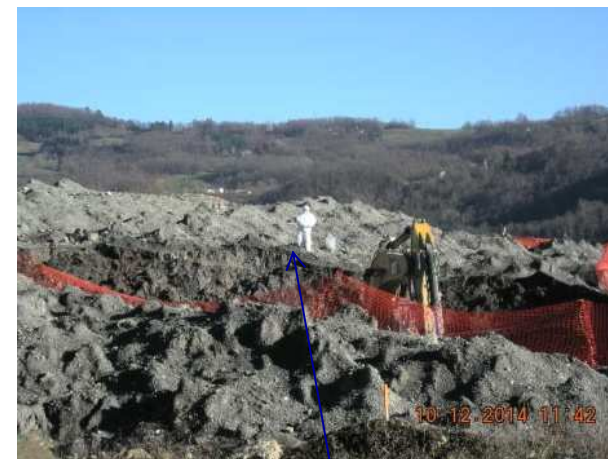
Addetto bagnatura

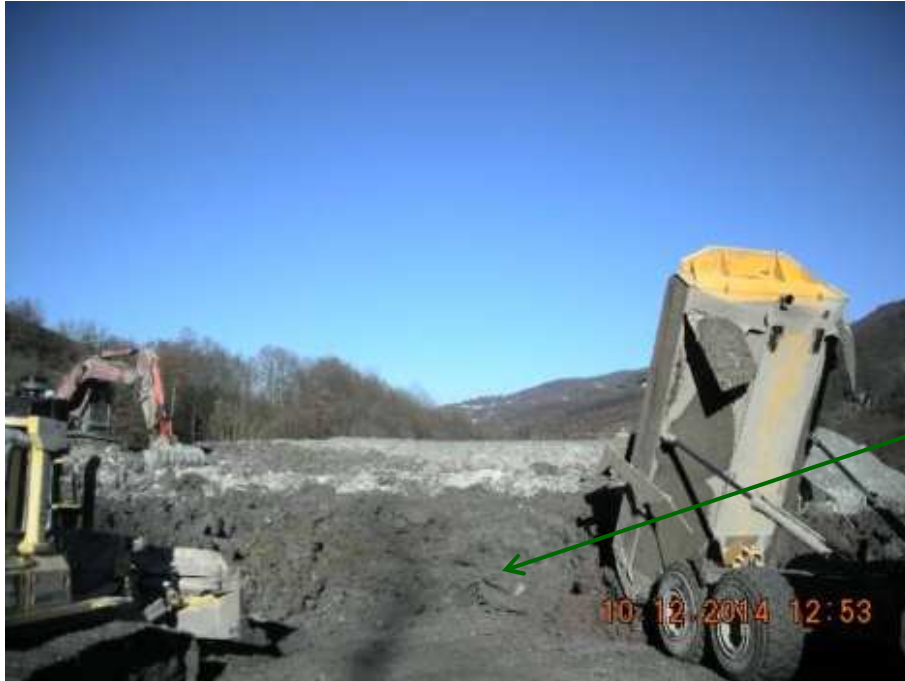
Il Marino si presentava
“bagnato” a distanza di tempo
per la presenza di additivi
utilizzati nello scavo con TBM

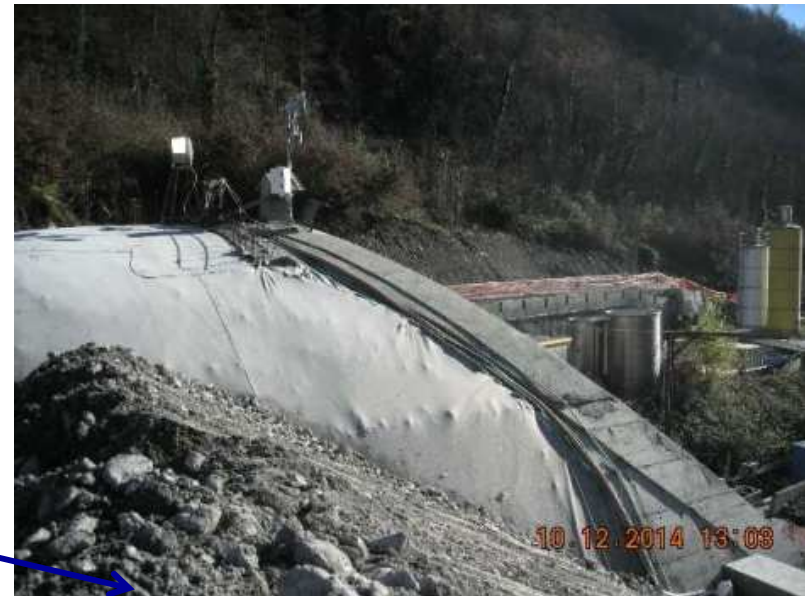
Materiale Riutilizzato come
riempimento tra le due canne di una
galleria
