## **ANOMALIE ATTREZZATURE A PRESSIONE**

Gruppo Regionale  
Attrezzature a Pressione

Terza Edizione  
Anno 2016

# ANOMALIE DELLE ATTREZZATURE IN PRESSIONE

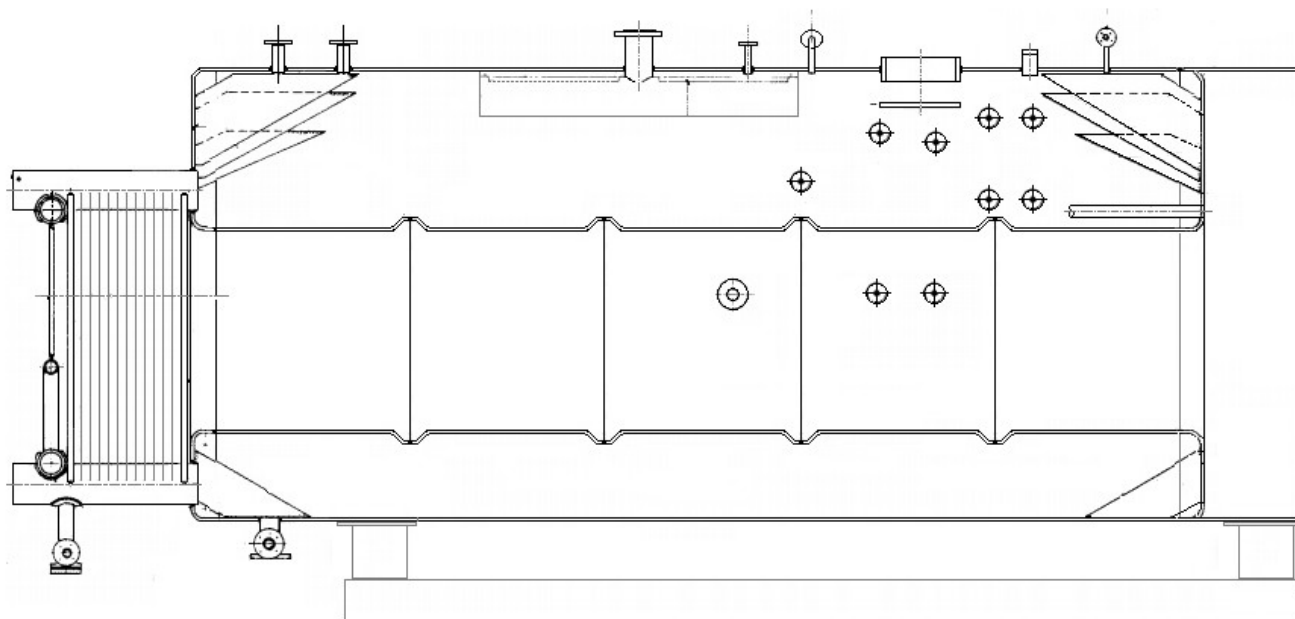
Molteplici corrosioni sul dorso focolare

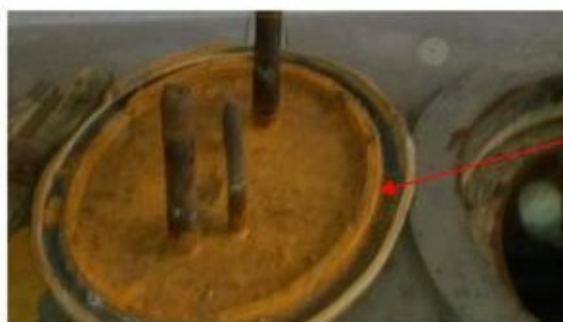
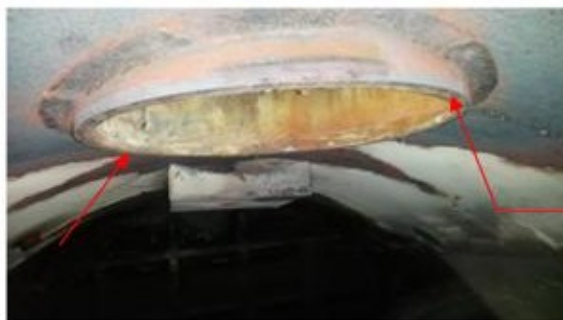
Danneggiamento dell'anello di rinforzo del passo d'uomo.

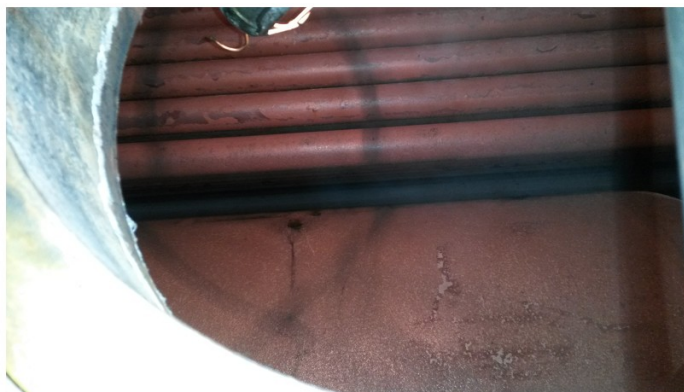
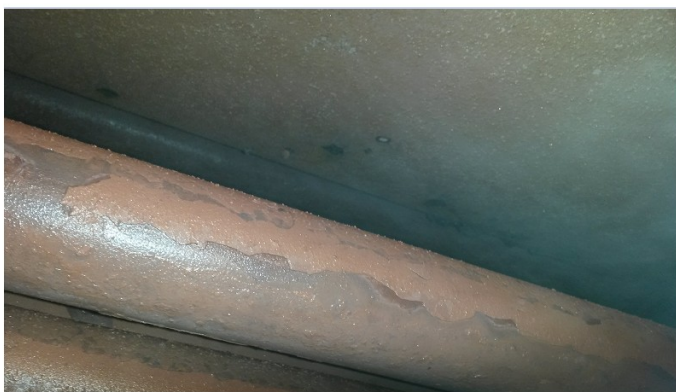
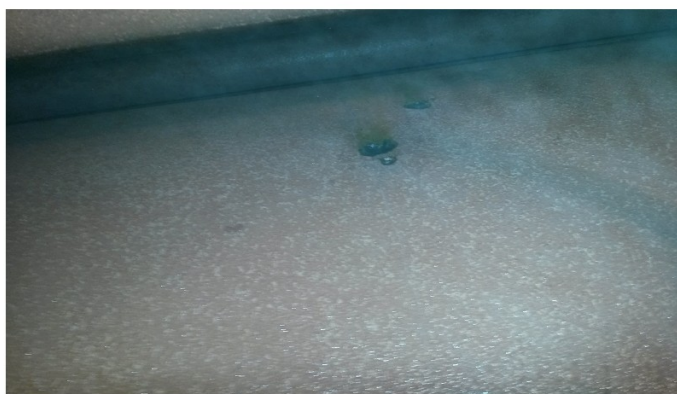
### Indicazione schematica dell'anomalia rilevata

Vaiolature sul dorso del focolare

riempimento manuale del lato acqua ben al di sopra del livello massimo; ciò per far in modo che alla successiva ripartenza mattutina, non si abbia l'immediata chiamata di acqua e permettendo così di utilizzare il primo vapore generato per la messa a regime termico ad almeno 90°C di temperatura del preriscaldatore; in tal modo si ottiene una significativa opera di degasazione prima che si abbia la chiamata di acqua di reintegro, riducendo in tal modo la concentrazione di gas disciolti potenzialmente aggressivi.

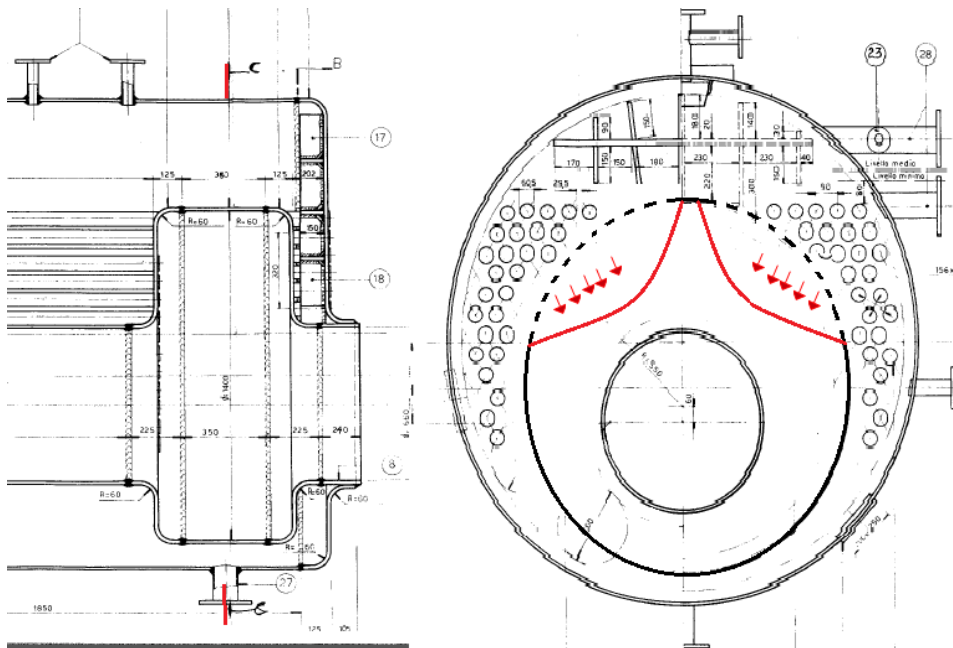
*Deformazione della cassa d'inversione fumi, fondo bagnato del generatore, per surriscaldamento*

Data l'indisponibilità dell'utilizzatore a procedere alla riparazione mediante idonea sostituzione dell'intera camera d'inversione e dei tubi da fumo, si è proceduto a rendere inattivo il generatore. Dopo alcuni anni d'inattività regolarmente constatata il generatore è stato demolito.

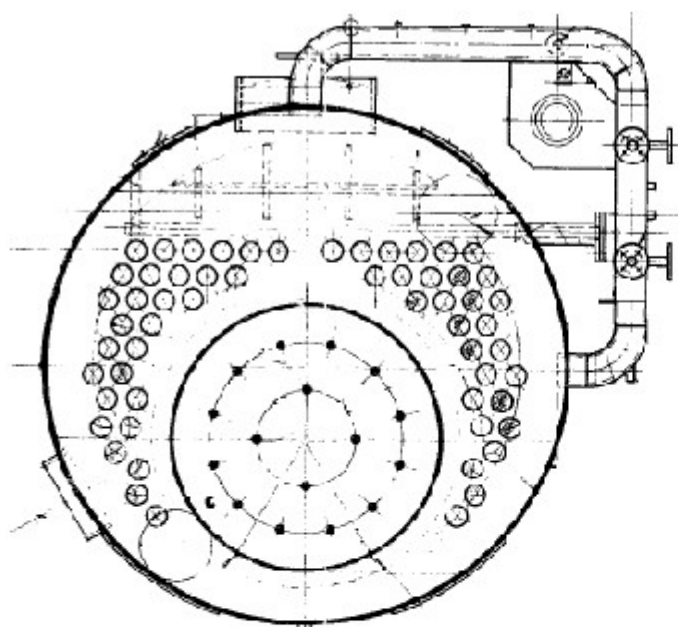
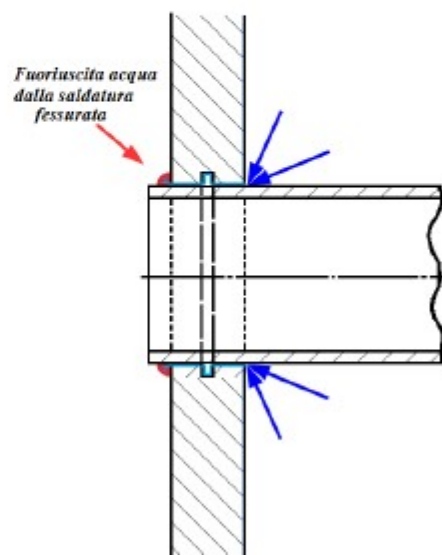
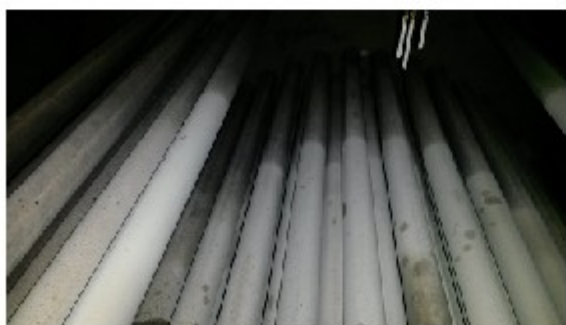
### Indicazione schematica dell'anomalia rilevata

La stessa anomalia descritta si è presentata per l'altro generatore gemello presente in centrale termica, di costruzione antecedente; anche per tale generatore si è proceduto alla stessa riparazione sopra descritta. I due generatori sono rimasti regolarmente in funzione fino al 2009, poi sono stati mandati in altra regione poiché la Ditta ha trasferito la produzione.

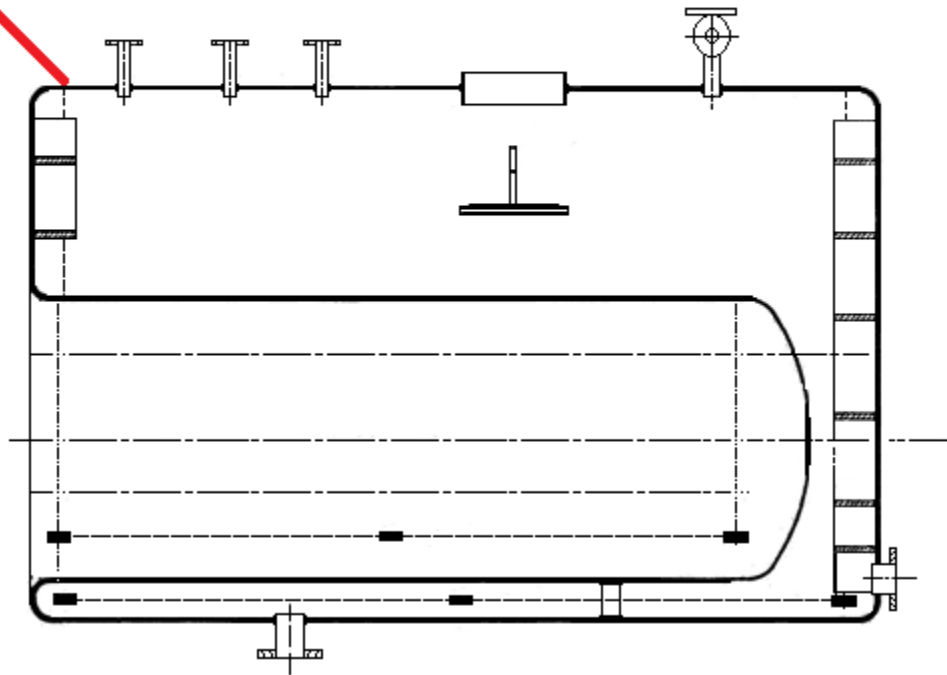
Fessurazione della saldatura di  
unione fasciame piastra tubiera  
anteriore

Avendo l'Utente ritenuto troppo oneroso gli interventi, essendo già presente un secondo generatore ritenuto sufficiente alle attuali esigenze di produzione, il generatore oggetto dell'avaria veniva reso inattivo a tempo indeterminato.

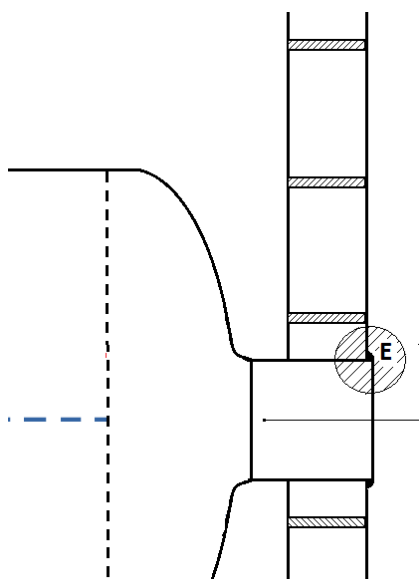
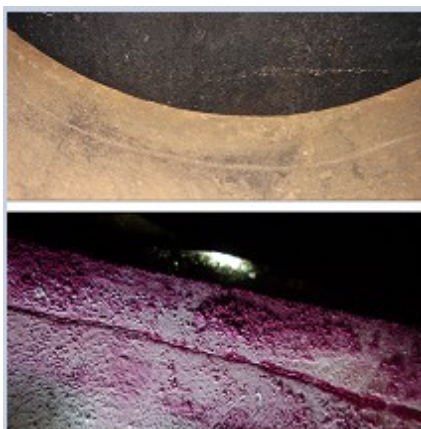
**Indicazione schematica e immagini fotografiche dell'anomalia riscontrata**

Rottura posta al margine interno della zona del tronchetto termicamente alterata a ridosso della saldatura d'unione.

<b>Note</b>	Il generatore non è stato rimesso in esercizio, l'utente ha chiesto comunque di esaminare con INAIL la possibilità di provvedere ad una riparazione.
-------------	--

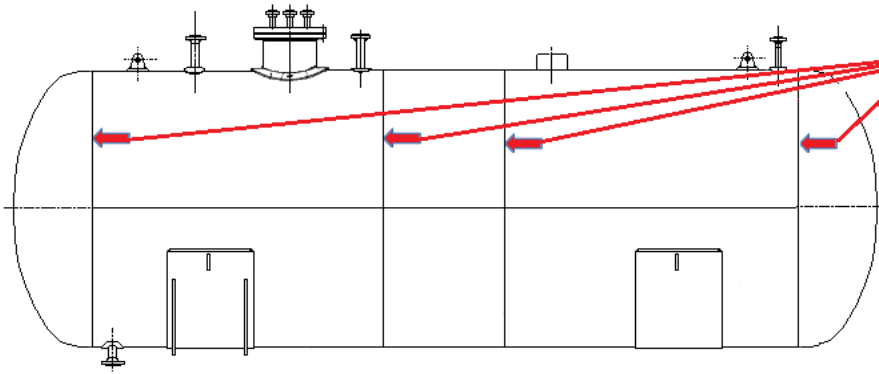
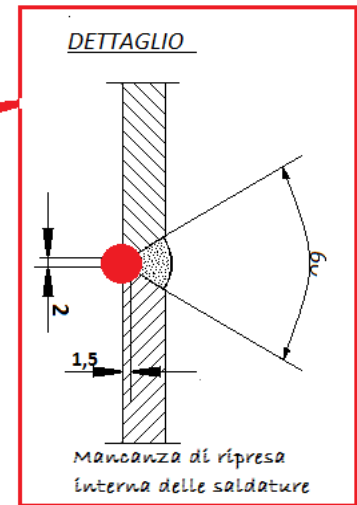
# Scheda 1

<b>Studio della causa che ha prodotto l'anomalia</b> L'anomalia è stata rilevata durante la prima verifica completa decennale (ora verifica d'integrità); è dovuta alla mancanza di ripresa interna delle saldature di unione tra le virole nella metà superiore del serbatoio, per tutta la lunghezza del serbatoio stesso e da entrambi i lati. Il difetto è di costruzione.
---

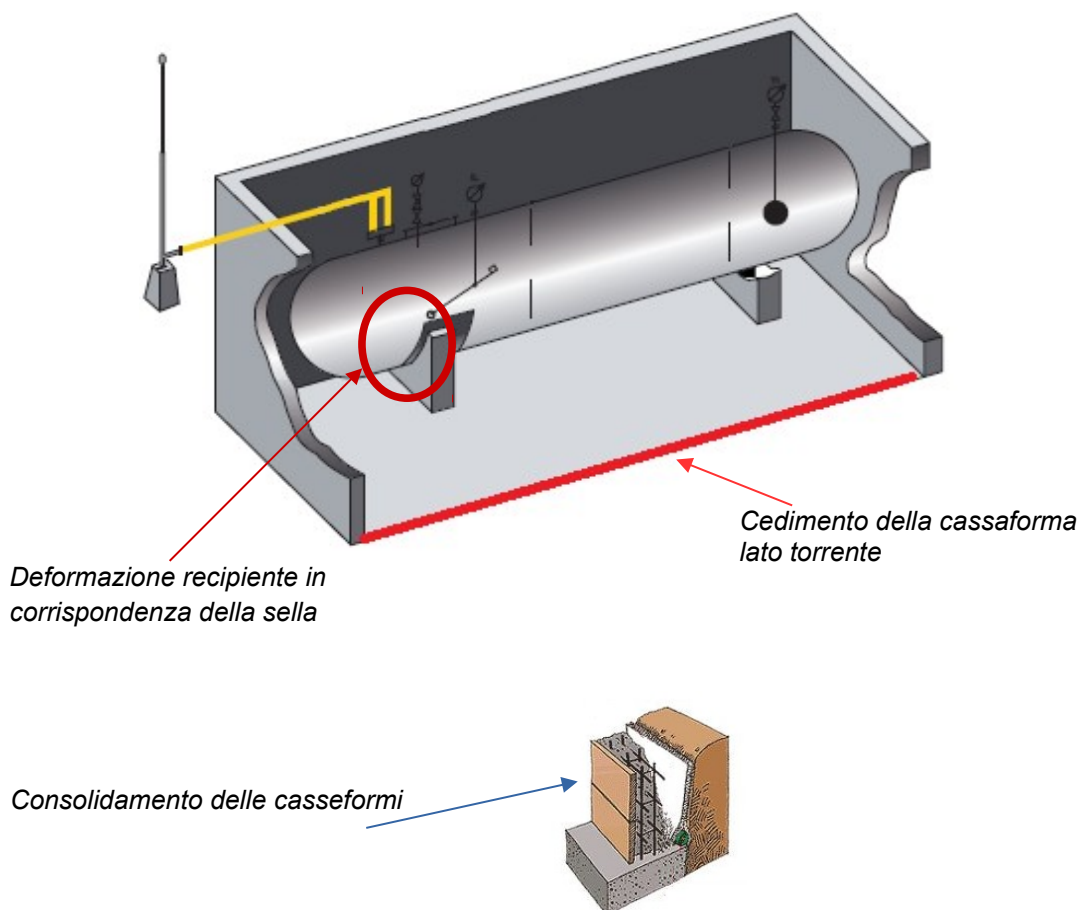
## Scheda 4

<b>Descrizione dell'anomalia riscontrata</b>
Corrosioni sul fasciame esterno e deformazione in corrispondenza di una sella d'appoggio per cedimento della cassaforma di contenimento.

sella d'appoggio, poiché spostatasi di lato, e la corrosione della parte inferiore del fasciame dovute probabilmente al ristagno dell' acqua d'infiltrazione.  
All'esame interno delle lamiere, si è constatato che la deformazione indotta interessava anche una saldatura d'unione delle virole.

Il recipiente è stato posto in divieto d'uso e successivamente demolito e sostituito da altro nuovo. A seguito delle anomalie descritte si è fatta rimuovere la sabbia anche dall'altra cassaforma riscontrando crepe anche nel suo pavimento, con cedimenti più contenuti che fortunatamente non hanno causato deformazioni al serbatoio; questo però presentava anch'esso corrosioni nella parte inferiore esterna, anche se superficiali. In relazione a quanto sopra si è consigliato di spostare l'ubicazione delle casseforme di contenimento in altra posizione del piazzale distante dalla riva del torrente.

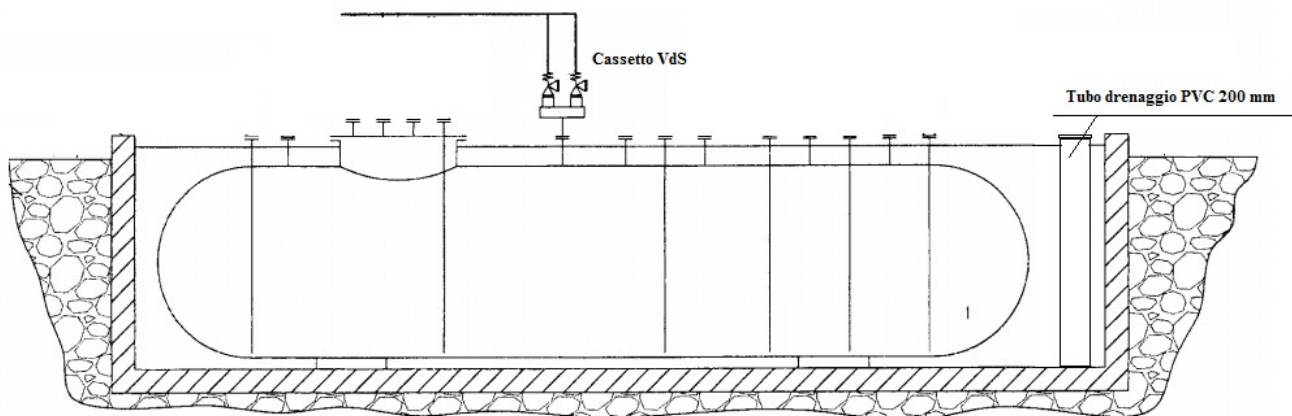
La cassa di contenimento è priva di tubi verticali che possano fungere da pozzetti di drenaggio delle infiltrazioni. Il recipiente è stato ancorato alle selle, con funi d'acciaio singole e tensionatori a vite, fissate ad occhielli di ferro annegati nel cemento delle selle stesse. Un evento meteorico particolarmente intenso, ha provocato l'abbondante discesa di acqua piovana dal fianco del monte che si è riversata entro la cassa di contenimento del recipiente, provocando una spinta idrostatica sul recipiente stesso tale da strappare gli ancoraggi.

Rottura dei quattro bulloni della flangia d'attacco del cassetto distributore d'installazione delle due valvole di sicurezza con fuoriuscita di tutto il GPL contenuto nel recipiente.

E' stato eseguito l'esame visivo del fasciame esterno del recipiente dopo asportazione della sabbia dalla cassa di contenimento, da cui non sono risultate deformazioni od avarie alle membrature. E' stato sostituito il cassetto di distribuzione valvole di sicurezza con altro regolamentare; sono state sostituite le corde di ancoraggio del serbatoio e realizzati punti di attacco delle stesse più performanti. Sull'angolo in pendenza della cassaforma è stato installato un tubo verticale in pvc diametro 200 mm, per permettere il raccoglimento delle infiltrazioni e loro periodica aspirazione. E' stato realizzato un muro di frapposizione tra monte e cassaforma, con sistema di deviazione delle acque meteoriche.

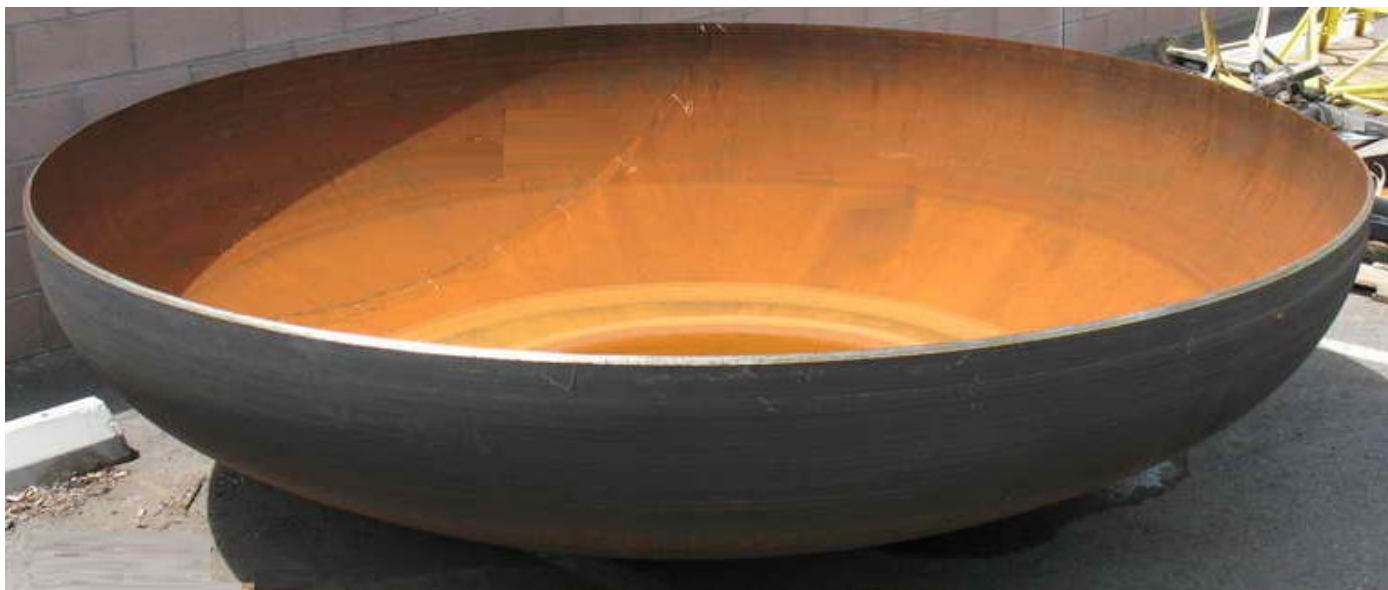
## Scheda 6

<b>Descrizione dell'anomalia riscontrata</b>	<p>Si sono riscontrate diverse corrosioni, anche se tra loro isolate, localizzate a ridosso della saldatura d'unione del fondo bombato inferiore ed il fasciame verticale ed altre localizzate sulla parte piana del fondo stesso. Le corrosioni sono state riscontrate durante la visita interna che all'epoca veniva eseguita per Legge ogni due anni.</p> <p>Il controllo spessimetrico ad ultrasuoni eseguito da Ditta abilitata ha rilevato profondità media delle corrosioni di circa 1 mm ed area media di 3 cmq.</p>
--	--

<b>Studio della causa che ha prodotto l'anomalia</b>	<p>Il recipiente costituisce il vaso d'espansione della rete di teleriscaldamento ad acqua surriscaldata della città, abitualmente esercito a pressione di 10-12 bar e temperatura massima di 120°C.; ha un sistema di pressurizzazione con cuscino d'azoto fornito da impianto fisso, alimentato con bombole. La rete di teleriscaldamento è del tipo a circuito chiuso con reintegro, pertanto il vaso d'espansione raccoglie nel tempo tutte le impurità delle tubazioni della rete e le eventuali infiltrazioni d'aria e gas, derivanti dalle occasionali manutenzioni che vengono effettuate alla bisogna sulla rete; le corrosioni sono state favorite da insufficienti spurghi di fondo e dalla temperatura d'esercizio del recipiente.</p>
--	--

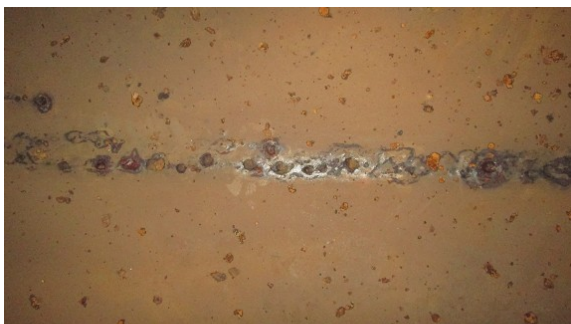
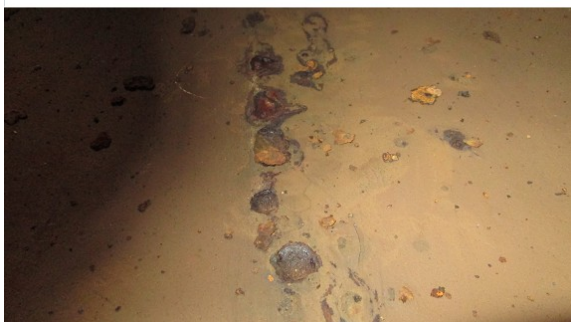
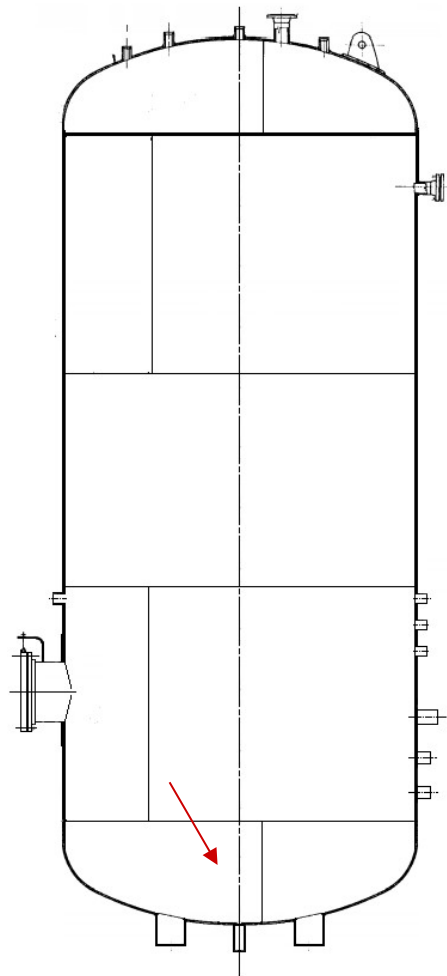
## Scheda 7

<b>Descrizione dell'anomalia riscontrata (II<sup>A</sup> ANOMALIA DEL RECIPIENTE DI CUI ALLA SCHEDA 6)</b>	Deterioramento del cordone di saldatura trasversale d'unione dei due semi-lavorati che costituiscono il fondo bombato inferiore.
--	--

<b>Studio della causa che ha prodotto l'anomalia</b>	Come descritto nella scheda precedente la rete di teleriscaldamento è del tipo a circuito chiuso con reintegro, pertanto il vaso d'espansione raccoglie nel tempo tutte le impurità delle tubazioni della rete e le eventuali infiltrazioni d'aria e gas. Il fondo bombato inferiore è stato sostituito circa dieci anni prima come precedentemente descritto. Le corrosioni sono state favorite da insufficienti spurghi di fondo e dalla temperatura d'esercizio del recipiente.
--	--

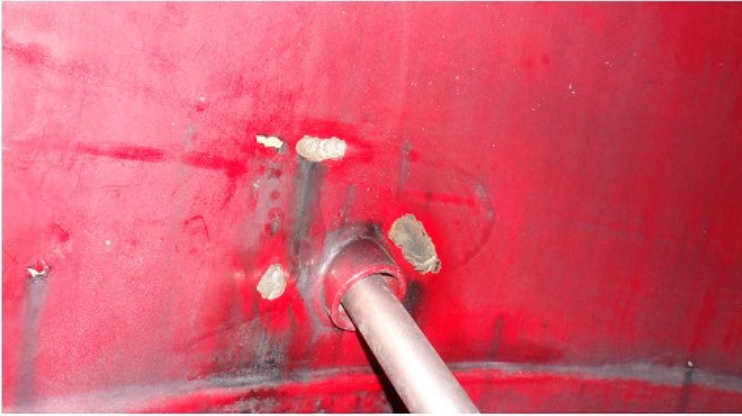
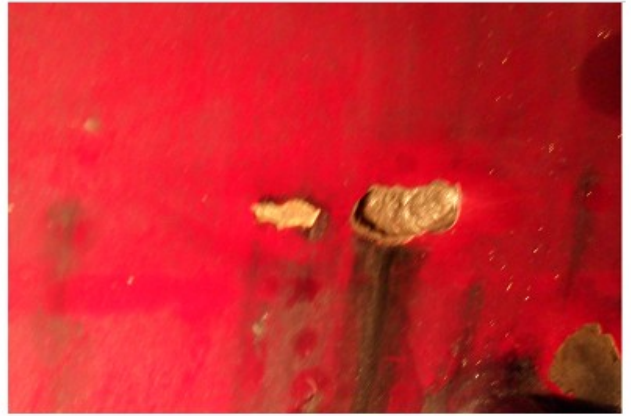
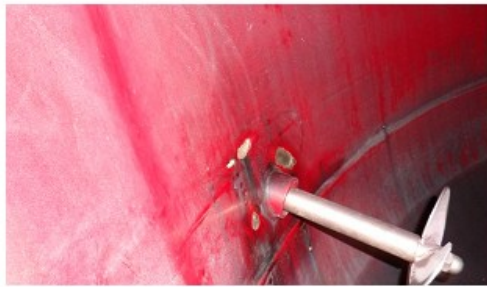
## Scheda 9

<b>Descrizione dell'anomalia riscontrata</b>	Corrosioni della parte interna tra fasciame verticale e fondo inferiore dell'attrezzatura, tra loro isolate, in zone adiacenti la saldatura d'unione ed altre localizzate sul fasciame nei pressi del foro passante d'installazione di un accessorio.
--	---

<b>Studio della causa che ha prodotto l'anomalia</b>	Durante il processo di vinificazione si ha sviluppo di CO <sub>2</sub> con conseguente acidificazione, per cui l'autoclave è rivestita internamente da uno strato di smalto vetrificato protettivo. Durante la visita interna in occasione delle verifiche d'integrità decennale, si è constatato l'avvenuto deterioramento in alcuni punti dello smalto protettivo fino alla scopertura della lamiera sottostante. Con il tempo sulla lamiera così esposta alla elevata acidità del mosto in vinificazione, si sono innescate corrosioni da aggressione di varie profondità.
--	---

<b>Intervento correttivo proposto e relativo esito</b>	Si è prescritta la pulitura manuale delle corrosioni e dello smalto nei dintorni delle stesse, ed il conseguente ripristino dello strato smalto protettivo. In relazione alla profondità delle corrosioni rilevate, si riduce la pressione di bollo dell'attrezzatura per il ripristino delle condizioni di stabilità. Si procede anche alla modifica della targa e dei libretti matricolari. Valutata la tipologia di anomalia si è stabilito, in accordo con l'Utente, di eseguire la visita interna di controllo almeno annuale.
--	---

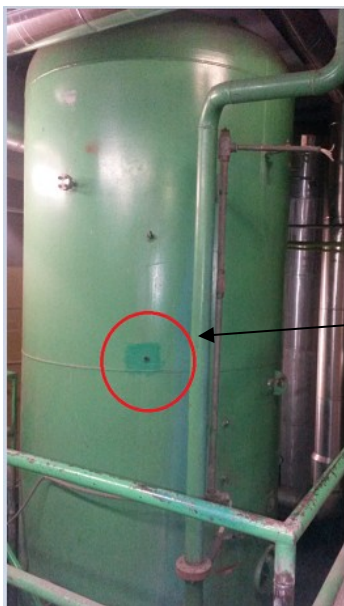
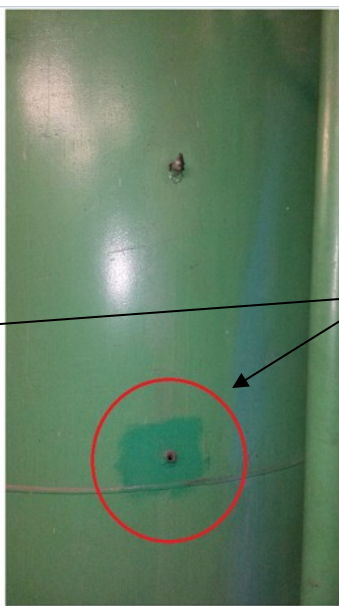
Foratura del fasciame verticale per l'avvenuta installazione di sonda per il rilievo temperatura.

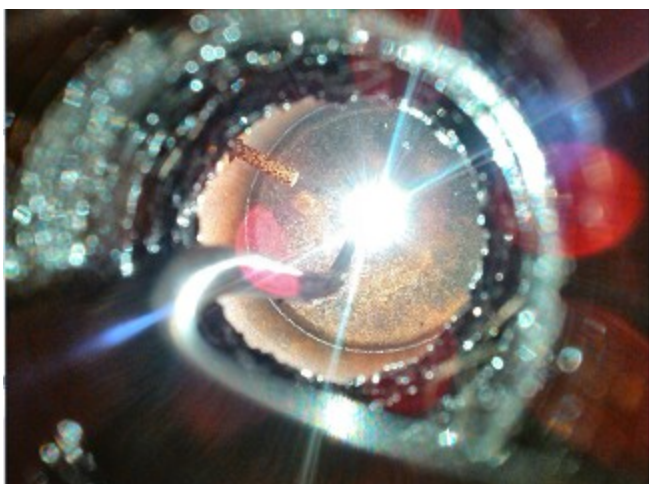
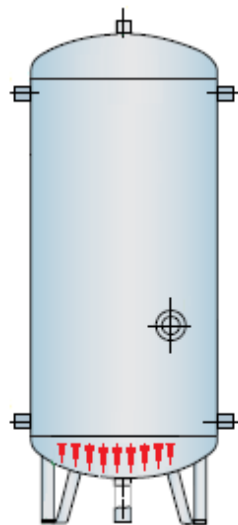
# Scheda 11

Descrizione dell'anomalia riscontrata	Estesa corrosione interna del fondo bombato inferiore
---------------------------------------	---

Attrezzatura demolita e sono stati ritirati targa e libretto matricolare.

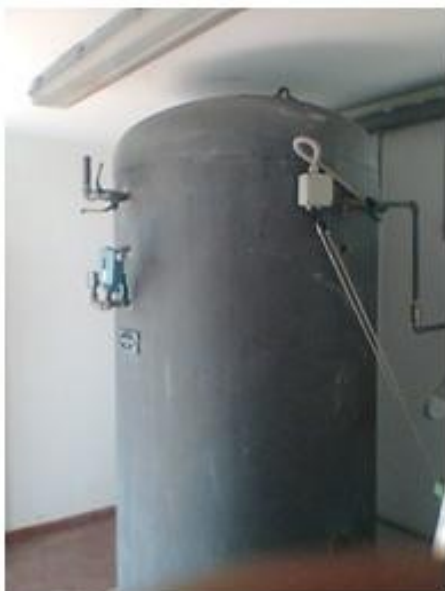
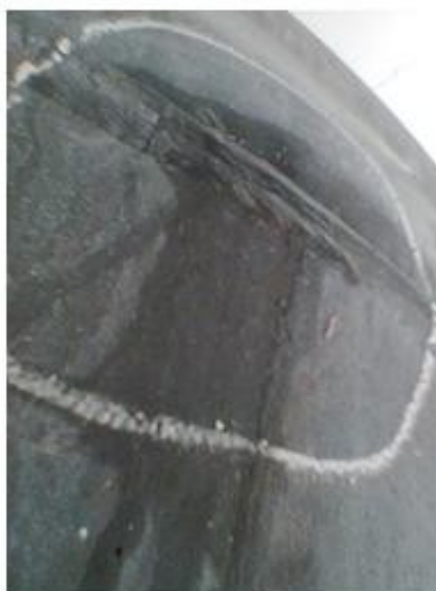
## Scheda 15

Perdita di acqua in fase di prova idraulica decennale localizzata tra il fasciame e il fondo bombato superiore
--

L'apparecchio è stato demolito

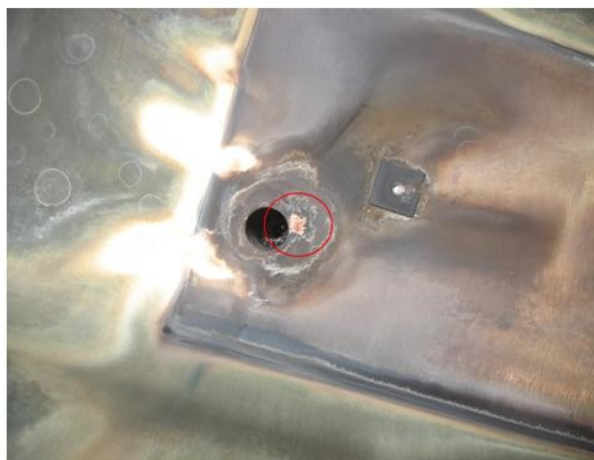
Foto 2: in tale situazione non si vede uscire acqua, bensì un sottile getto di vapore fuoriuscente dalla "cricca"; la zona interessata si presenta lucida in quanto priva di depositi.

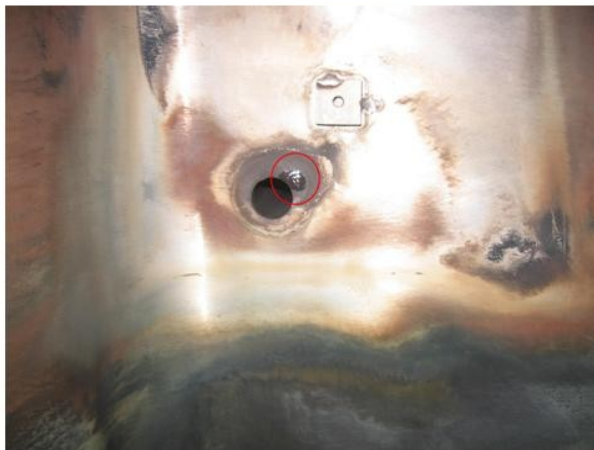
Foto 3: in questo caso è visibile il passaggio di acqua.

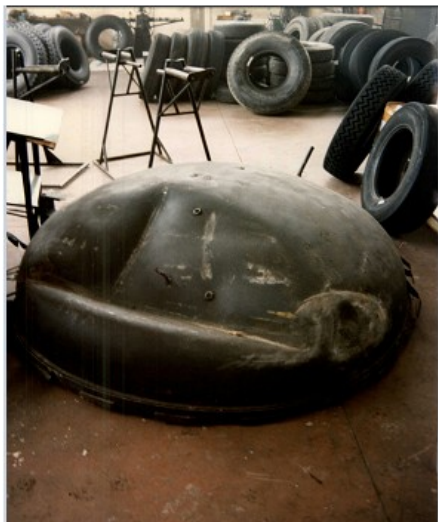
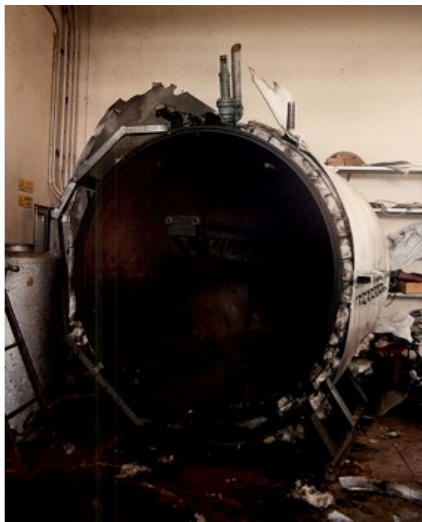
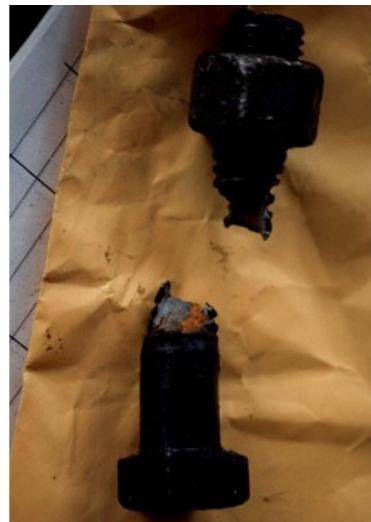
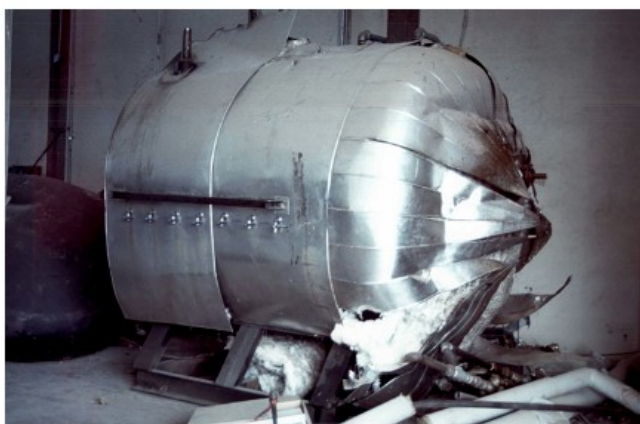
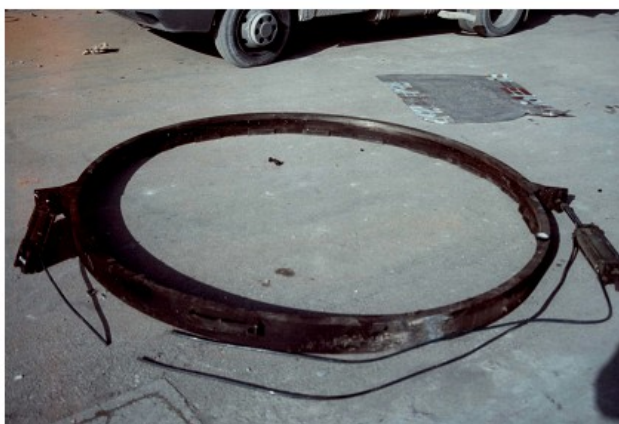
A seguito dell'indagine per l'infortunio, segnalazione alla Ditta costruttrice al fine di individuare gli acquirenti di attrezzature analoghe, per opera di controllo serraggio e manutenzione dei tiranti di unione delle semi-ghiere.

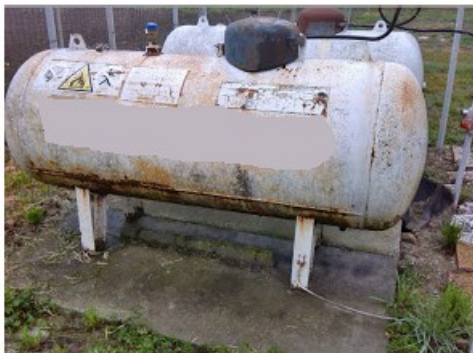
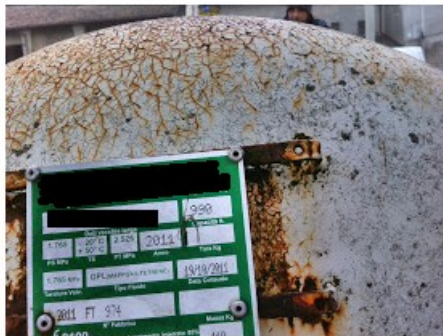
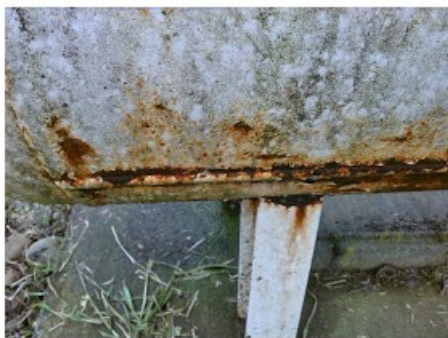
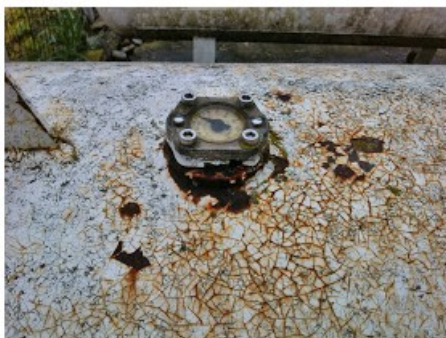
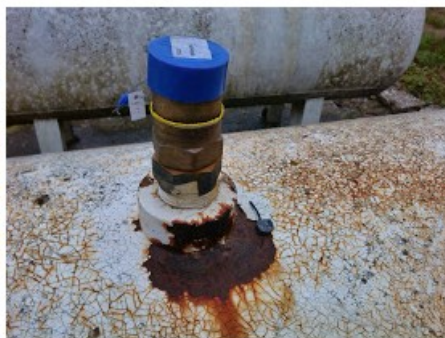
Estese corrosioni superficiali e marcato deterioramento delle lamiere nei dintorni delle saldature delle selle d'appoggio serbatoio
---

Serbatoio ritirato dalla ditta fornitrice del gas GPL
---

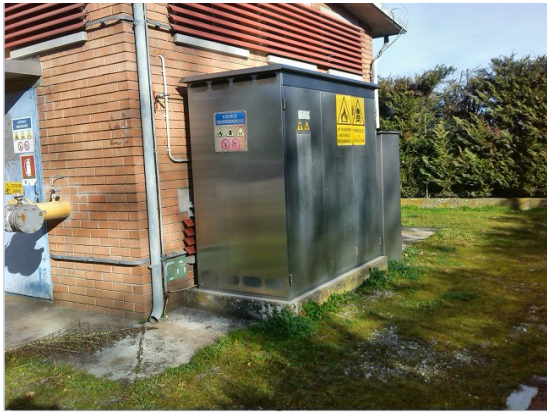
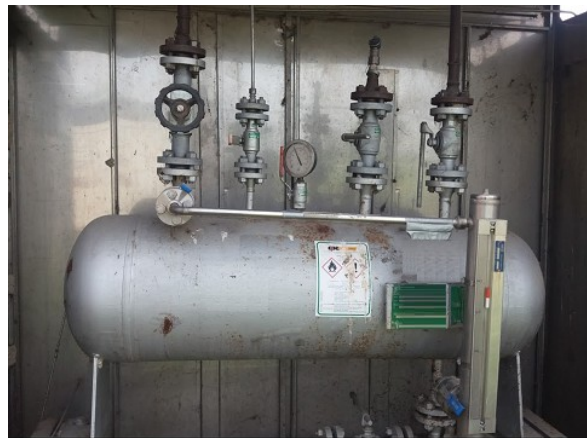
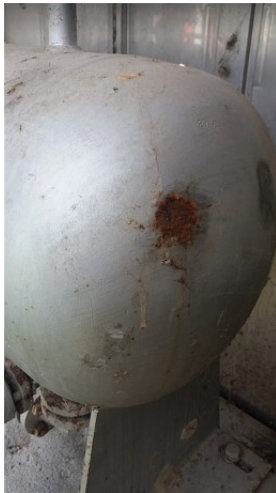
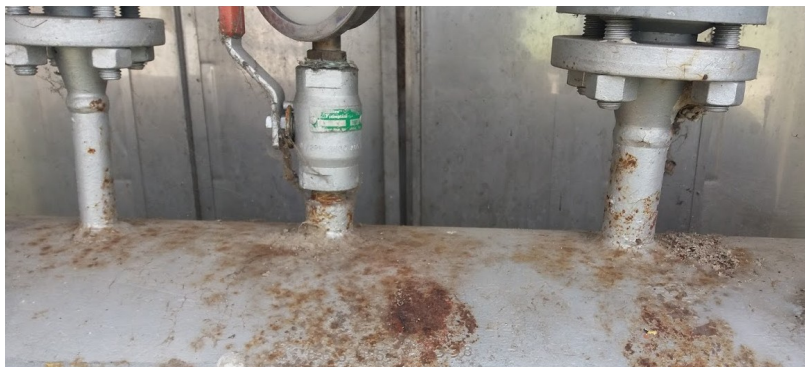
Descrizione dell'anomalia riscontrata	Corrosioni localizzate e puntiformi sul fasciame, sui fondi bombati
---------------------------------------	---

Intervento correttivo proposto e relativo esito	<p>Il serbatoio è stato sottoposto a verifica spessimetrica ad ultrasuoni, da cui si sono evidenziati cali di valore che però non ne pregiudicano la stabilità. Il serbatoio è stato sottoposto alla rimozione meccanica delle corrosioni ed ossidazioni ed è stato successivamente opportunamente protetto mediante idonea riverniciatura</p>
---	--

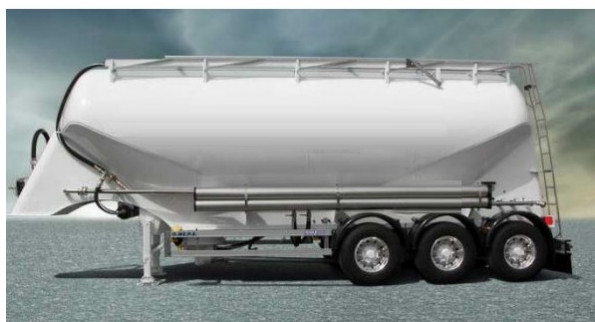
Distacco e proiezione del portello di carico per deterioramento dei filetti delle chiavarde di chiusura
---

Mentre un addetto era salito sulla cisterna per verificare la provenienza della perdita avveniva l'improvviso cedimento in sequenza dei perni di chiusura con apertura violenta del portello che provocava la caduta a terra dell'addetto con il verificarsi di un serio infortunio.

*Deterioramento dei filetti delle chiavarde di chiusura*

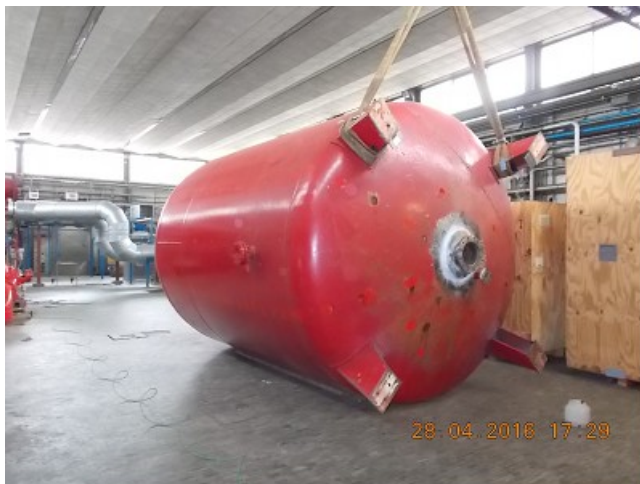
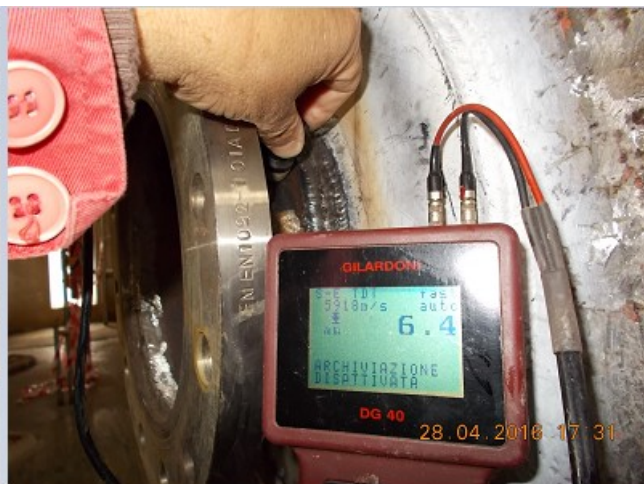
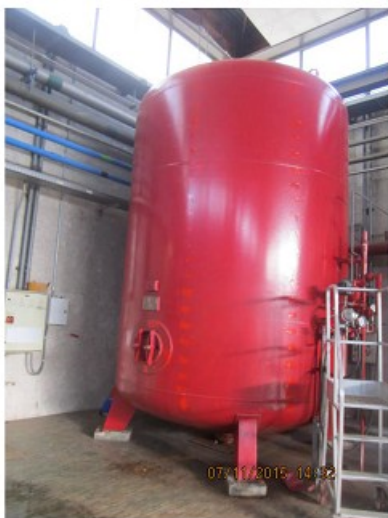
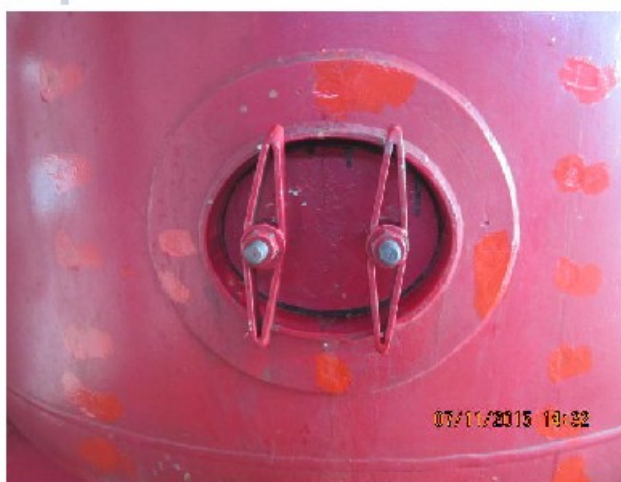
<b>Studio della causa che ha prodotto l'anomalia</b>
In sede di verifica d'Integrità Decennale si è effettuata la visita interna dell'attrezzatura e controlli non distruttivi con i metodi ad Ultra Suoni e Magnetoscopici. Si sono riscontrate delle corrosioni sul fasciame, sui fondi emisferici e sul tronchetto di scarico di fondo. Dai controlli e dalle misure effettuate, si sono rilevate riduzioni di spessore per le corrosioni sul Fasciame dai 15 mm nominali a 14 mm. Per il tronchetto di fondo non è disponibile né a libretto, né in tabella materiali, né a disegno, il valore dello spessore nominale di costruzione. Si è misurato un valore minimo di 6,2 mm. La causa delle riduzioni di spessore è probabilmente da imputare a prolungata stagnazione dell'acqua, trattandosi di autoclave antincendio che deve costantemente garantire la funzione.

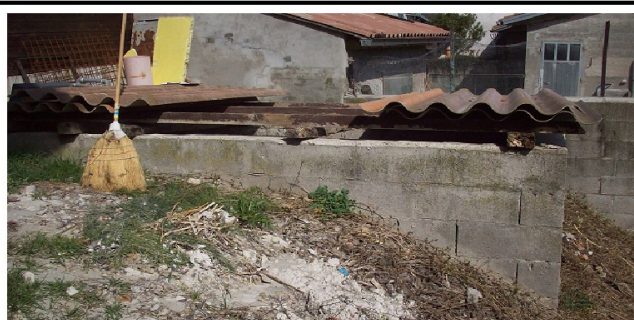
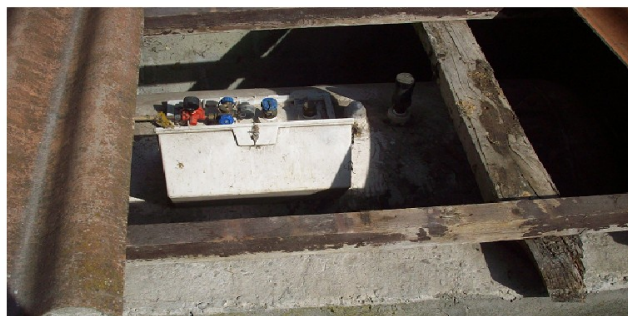
<b>Studio della causa che ha prodotto l'anomalia</b>
<p>Si riporta a titolo esemplificativo alcuni casi di serbatoi che risultano installati non rispettando le normative antincendio; la mancanza di adeguata manutenzione e le installazioni non corrette hanno provocato nel tempo danneggiamenti alle membrature dei serbatoi quali deformazioni e corrosioni. L'azione costante di verifica sul territorio ha permesso di evitare che in tanti casi tale situazioni potessero degenerare in incidenti di gravi dimensioni</p> <p>Breve descrizione di casi di anomalie di installazione rilevate:</p> <p>Fig.1 Installazione in cassa cementizia sotto il piano di campagna priva di: idonei tiranti di ancoraggio, regolamentare copertura, sabbia di riempimento della cassaforma, con rischio evidente in caso di accidentali perdite o fuoriuscite di gas.</p> <p>Fig.2 Installazione in un canneto senza il rispetto delle distanze di sicurezza da materiale combustibile, con evidente rischio in caso di incendio</p> <p>Fig. 3 Piazzola irregolarmente utilizzata come deposito di stoccaggio di materiale infiammabile.</p> <p>Fig. 4 Irregolare installazione di un serbatoio interrato del tipo tubero con guscio di protezione in polietilene a ridosso del bordo di una piscina privata senza approvazione dei VVF</p> <p>Fig. 5 Irregolare installazione senza il rispetto della distanze di sicurezza da fabbricati e da materiali potenzialmente infiammabili, mancanza di protezioni idonee per il passaggio di mezzi agricoli</p> <p>Fig. 6 Serbatoio installato appoggiato entro un canale di irrigazione ed inoltre utilizzo come passaggio pedonale di attraversamento del canale</p> <p>Fig. 7 Evidente carenza di manutenzione ed assenza delle protezioni degli accessori di sicurezza e controllo, mancanza di ancoraggio, mancanza di idonea protezione dall'adiacente passaggio dei mezzi agricoli</p> <p>Fig. 8 Assenza di distanze di sicurezza da alberi ad alto fusto, i quali hanno nel tempo deformato le membrature del serbatoio</p>

Serbatoi ritirati dalle ditte fornitrici del gas GPL
